**UNIVERSITÀ DEGLI STUDI DI MESSINA**  
**DIPARTIMENTO DI CIVILTÀ ANTICHE E MODERNE**  
**Dottorato di Ricerca in Scienze Umanistiche**  
*Curriculum Archeologia e Storia Antica*  
**XXXVII CICLO**  
SSD L-ANT/07

**La pittura parietale d'età imperiale nella Sicilia orientale.**  
**Il caso studio di Taormina (ME)**

Dottoranda: Claudia Casella

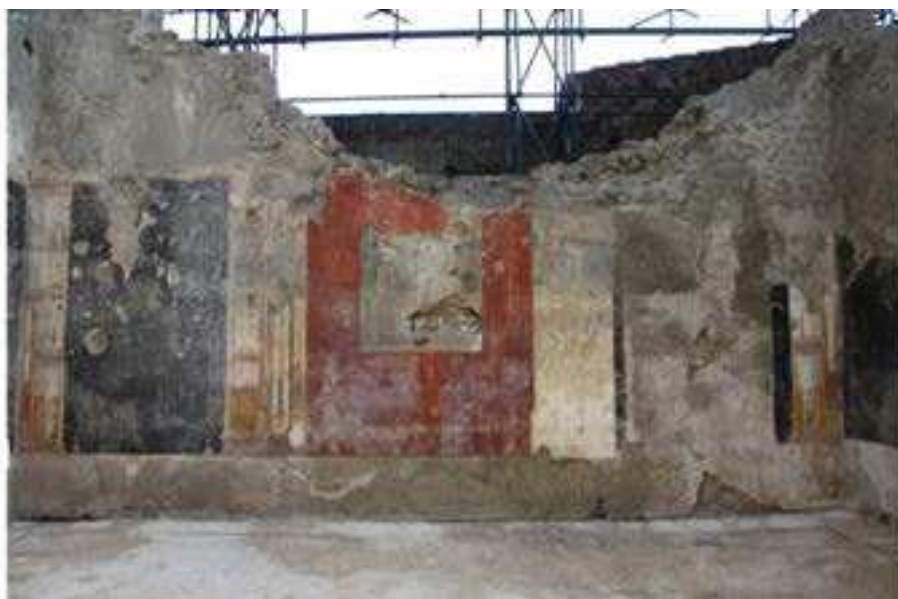
Fig. 2 Casa dei pittori al lavoro. Pompei, ambiente (12), muro E (da ESPOSITO 2016)

La collaborazione di più soggetti coinvolti nella realizzazione della decorazione di un medesimo ambiente è ben esemplificata, anche archeologicamente, ad esempio dalla Casa dei Pittori al lavoro (IX 12, 9) di Pompei. Nell'ambiente 12, infatti, in corso di restauro al momento dell'eruzione del 79 d.C., è possibile riconoscere più operazioni e momenti diversi di realizzazione di una pittura parietale che non lasciano dubbi circa il coinvolgimento di più soggetti impegnati in molteplici attività (**Fig. 2**).<sup>87</sup>

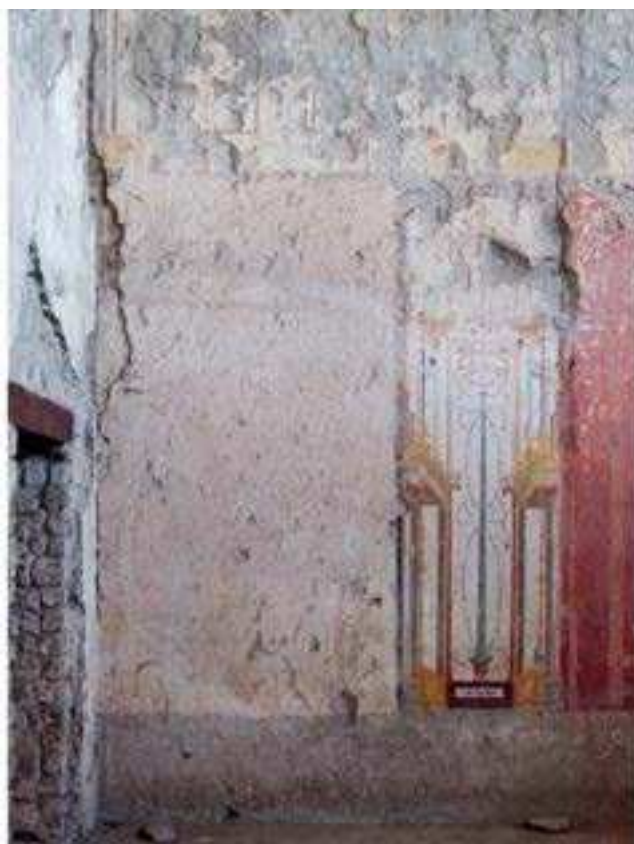
**Fig. 4** Casa dei Pittori a lavoro, ambiente 12. Parete N, tratto orientale. Pannello sul quale stava avvenendo la stesura dell'arriccio (da ESPOSITO 2016)

L'applicazione avveniva in più fasi, dall'alto verso il basso, con andamento orizzontale, secondo la tripartizione in zona superiore, mediana e zoccolatura. Un modo di procedere ancora visibile sui muri incompleti di Pompei, ad esempio della Casa del Criptoportico o della Casa dei Pittori a lavoro (**Fig. 4**).<sup>114</sup>

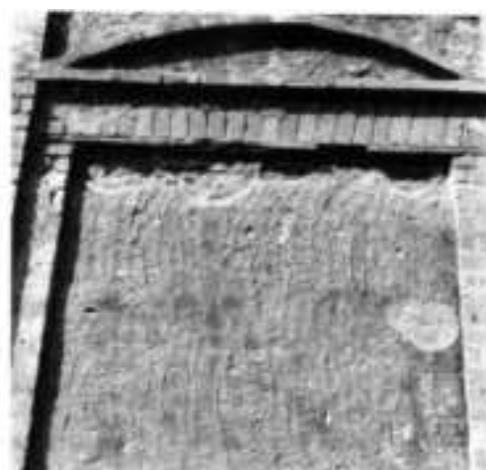
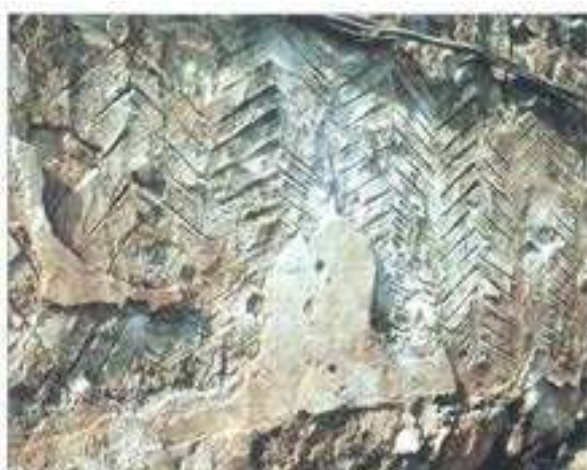
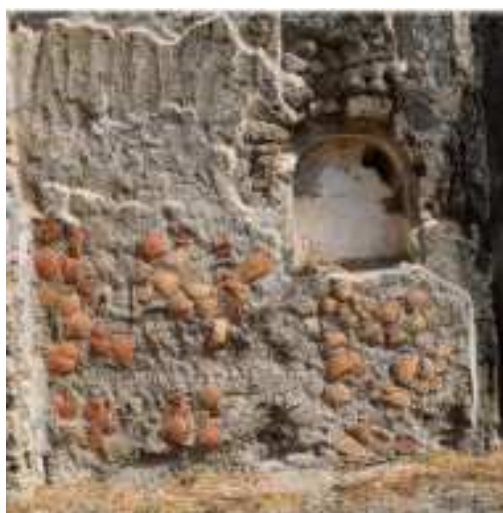
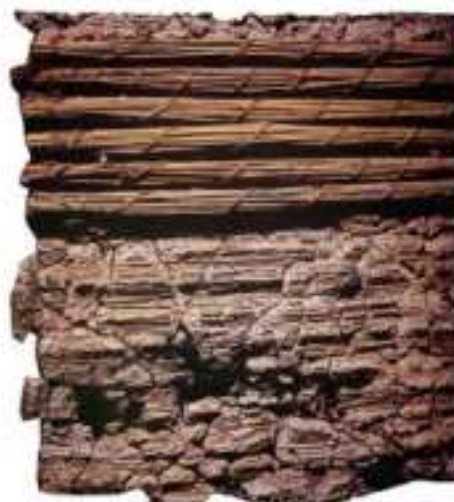
**Fig. 5** **a.** Solchi effettuati con ricorso alla cazzuola, Tempio di Vespasiano, Pompei (da ADAM 2010); **b.** incisioni a spina di pesce, Teatro di Filippi, Macedonia (da BARBET, ALLAG 2000); **c.** Spatulature e annessione di frammenti ceramici, Casa di *Epidius Sabinus*, Pompei (da SALVADORI, SBROLI); **d.** Tracce di incannucciata, Narbonne (da SALVADORI, SBROLI 2021).

La soluzione più immediata per garantire un migliore ancoraggio era quella di lasciare la superficie ruvida ed irregolare, soprattutto in corrispondenza della zoccolatura oppure martellare il primo strato, qualora fosse già asciutto (**Fig. 5 a**). Quest'ultima è la pratica più adoperata nel caso di successivi interventi, atti a rinnovare rapidamente l'apparato decorativo. Diversamente, sulla superficie ancora fresca si poteva operare ricavando incisioni di vario tipo, con andamento geometrico o a spina di pesce,<sup>116</sup> un metodo già in uso nel mondo greco, come attestato a Delos dall'*oecus* K della Casa del Tridente o nel teatro di Filippi in Macedonia (**Fig. 5 b**).<sup>117</sup>

Inoltre, al fine di rafforzare l'adesione degli strati tra loro, potevano anche essere introdotti frammenti ceramici o di mattoni (Fig. 48 c) o altri elementi come chiodi, mentre, soprattutto nel caso di muri in terra cruda, è attestato il ricorso all'incannucciato, più frequentemente in uso, invece, per i sistemi di ancoraggio dei soffitti (Fig. 5 d). Per le coperture, di fianco alle soluzioni per i soffitti piani, erano previste anche armature lignee adottate, invece, per le volte.

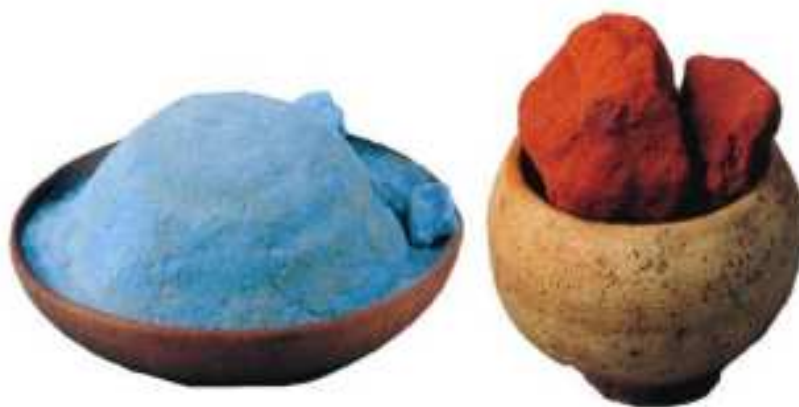
**Fig. 7** Coppe con blu egizio ed ocre rossa. Pompei, MANN inv. n. 117338- n. 11226 (da SALVADORI, SBROLLI 2021)

Nelle pagine del *De Architectura* Vitruvio critica l'eccessivo dispendio di risorse economiche che al suo tempo veniva compiuto per decorare le pareti, ricorrendo a lussuosi pigmenti che l'autore distingue in naturali ed artificiali e dei quali fornisce indicazioni circa l'origine e le modalità d'uso.<sup>139</sup> Mentre nella sua opera il numero di colori menzionati è di 24, Plinio il Vecchio ne menziona ben 35,<sup>140</sup> fornendo informazioni non solo sull'origine e la manifattura, ma anche sulle caratteristiche ed il prezzo degli stessi, offrendo così non solo una conoscenza del pigmento a livello tecnico, ma anche socio-economico.<sup>141</sup>

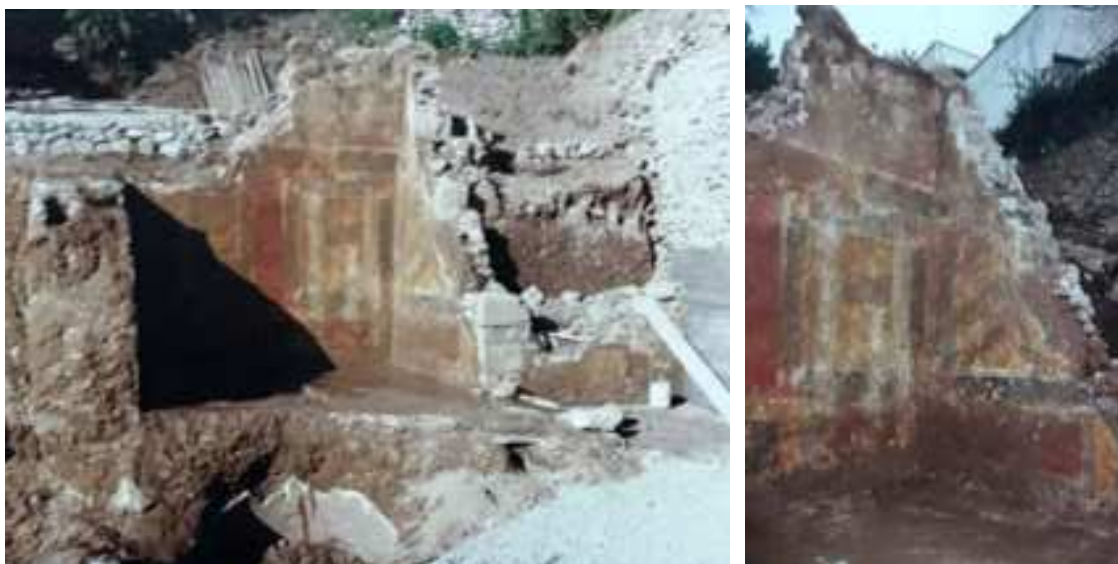
**Fig. 9** Pitture *in situ*. Proprietà Garufi (Archivio fotografico Soprintendenza BB.CC.AA. Messina)

In proprietà Garufi, sita in Via Circonvallazione, al centro del moderno centro abitato di Taormina, a poca distanza dall'Odeon e da Piazza Vittorio Emanuele II, nel 1993 - durante i lavori di sistemazione di un giardino - furono rinvenuti due ambienti contigui, con orientamento E-W, tra loro non comunicanti, uno dei quali conserva ancora *in*

*situ* (Figg. 9-10), quasi integralmente, l'apparato decorativo, per il quale è stata proposta una datazione tra II-III secolo d.C.<sup>192</sup>

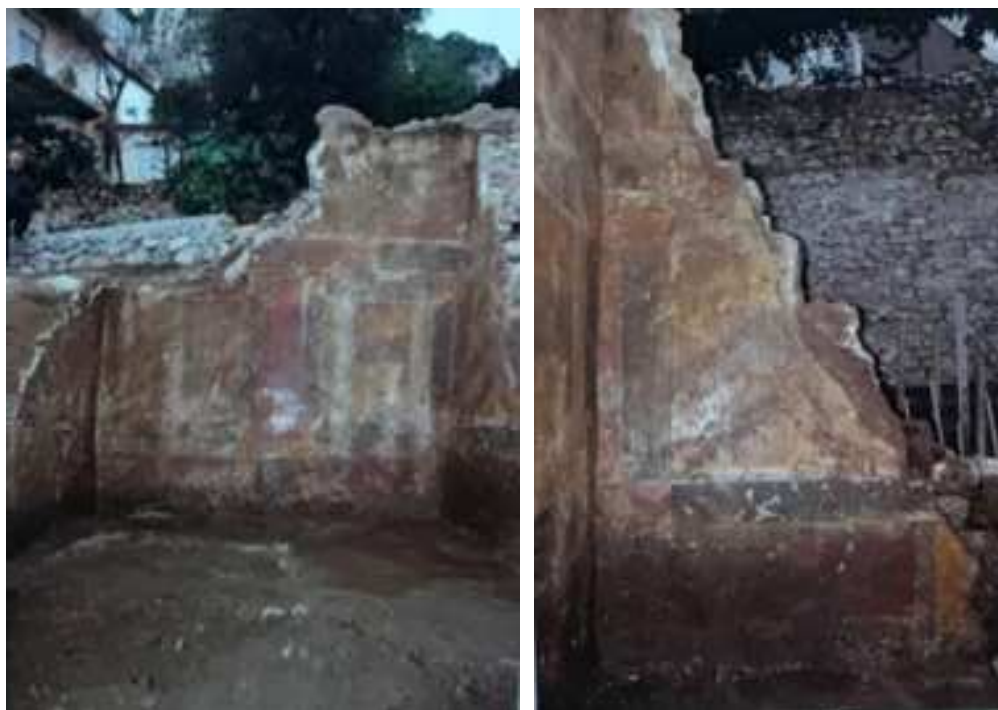
Fig. 10 Pitture *in situ*, proprietà Garufi. A sx parete Ovest; a dx parete Sud (Archivio fotografico Soprintendenza BB.CC.AA. Messina).

Dalle descrizioni delle pitture si evince che la parete centrale (parete O) fosse suddivisa in quattro registri orizzontali. Uno zoccolo (m 0,80) articolato in tre distinti pannelli, due laterali più ampi, a fondo rosso, delimitati da una banda in verde ed uno centrale, più stretto, a campitura azzurra, delimitato da un'ampia cornice di colore giallo. A seguire, una banda bianca con decorazione floreale segnava il passaggio al registro successivo. La zona mediana (m 1,85), delimitata alle estremità da due bande rosse, era articolata in due ampi riquadri laterali, separati al centro da uno stretto interpannello. Quest'ultimo, caratterizzato da una campitura in rosso, gli altri due, invece, incorniciati da una banda blu, presentavano il fondo di colore giallo ed un più piccolo riquadro verde al centro. In alto, un'altra banda bianca con motivo floreale,

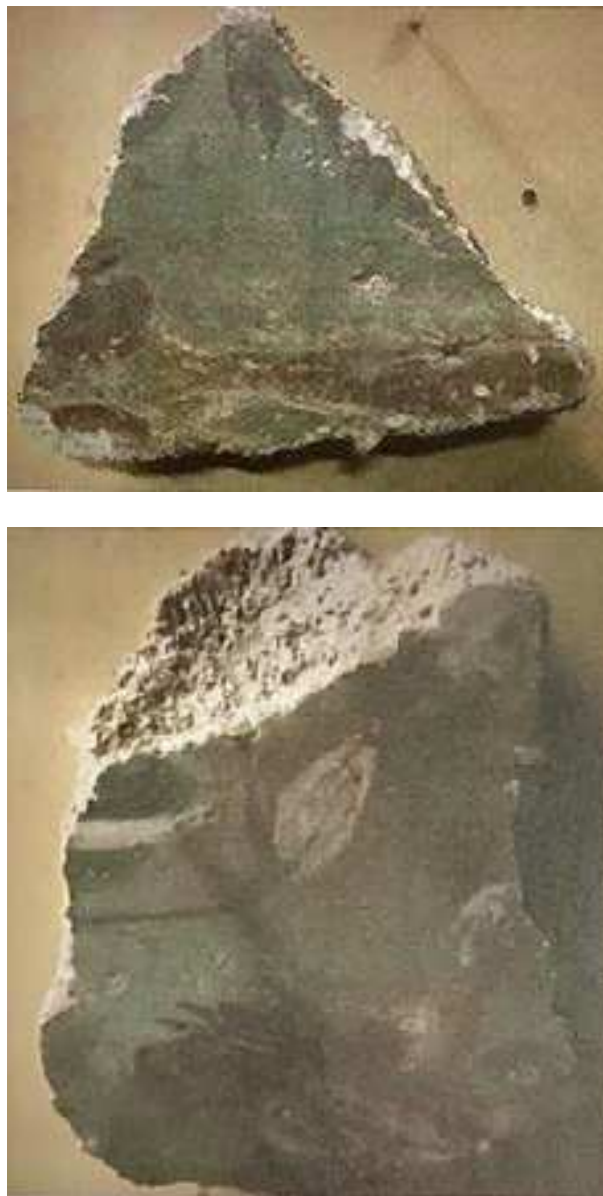
**Fig. 13** Frammenti pittorici. Ambiente 7, Terma Bizantina (da BACCI-RIZZO 1993-1994)

Delle pitture rinvenute nell'Ambiente 7 si fornisce solo una generica descrizione, nella quale si allude alla rappresentazione di una scena acquatica con anatre, pesci e ninfee (Fig. 13), in base alla quale i frammenti sono stati inquadrati cronologicamente tra I-II secolo d.C. La carente documentazione fotografica a supporto e la scarsa qualità

della stessa non consentono di aggiungere null'altro, potendo solo riscontrare il predominio del colore verde, adoperato in una diversificata gamma di gradazioni.

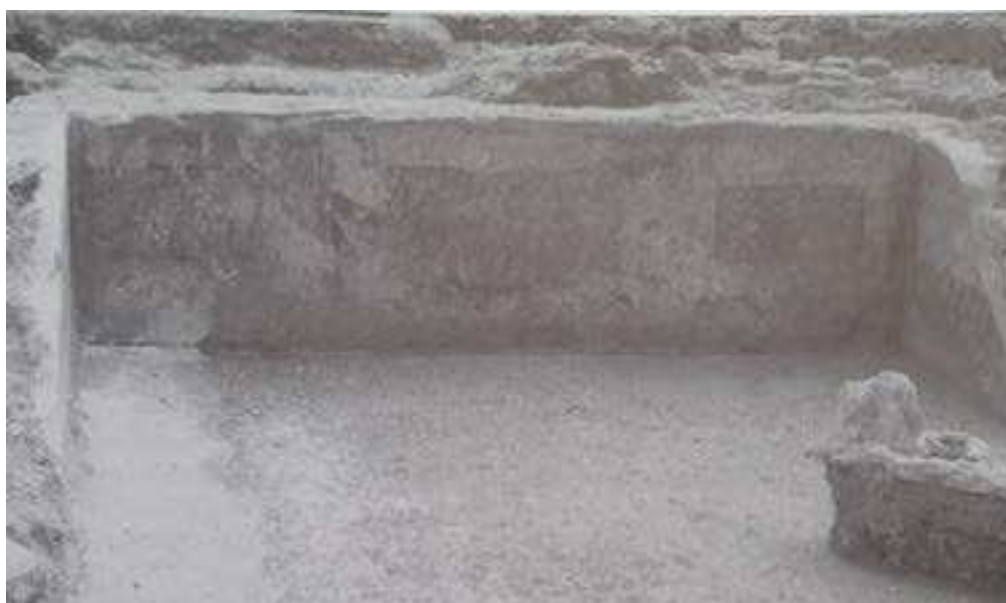
**Fig. 15** Pitture *in situ*. Vano A, ex Monastero dei Benedettini (da BRANCIFORTI 2003).

Il primo nucleo è composto dagli ambienti A, D, E, ubicati intorno ad un cortile centrale, i cui rifacimenti pittorici, pertinenti all'ultima fase, sono ancora visibili in corrispondenza della zoccolatura. Questi sono replicati in tutti e tre i vani con medesimo schema, caratterizzato da una tripartizione verticale della zona inferiore della parete, con alternanza di pannelli rossi e pannelli con motivo ad imitazione marmorea con fondo giallo ed ovali in rosso, presumibilmente atti a riprodurre il giallo antico (**Fig. 15**).<sup>207</sup>

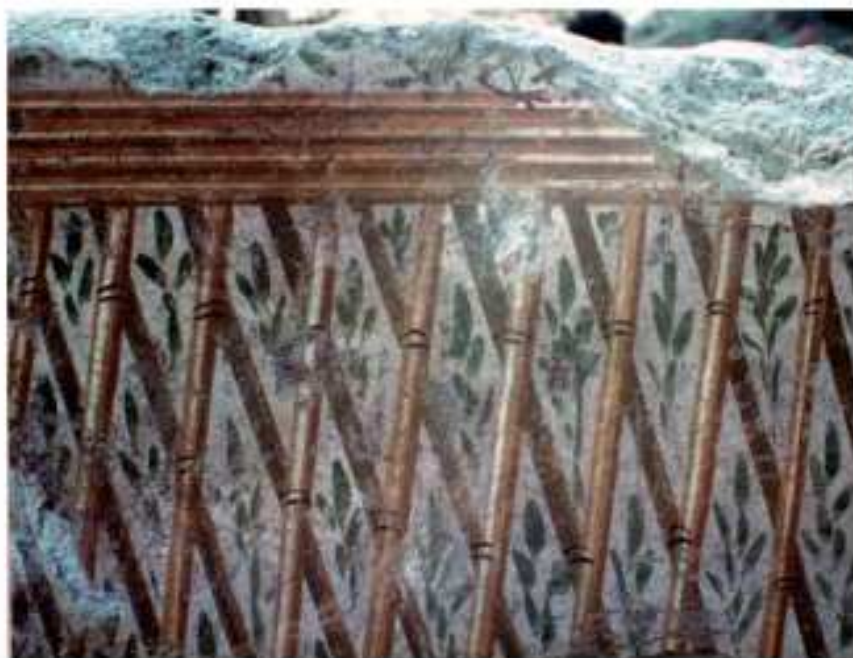
**Fig. 16** Pitture *in situ*. Vano C, ex Monastero dei Benedettini (da BRANCIFORTI 2010).

Diversamente, invece, il vano C, che nella fase III subisce una rifunzionalizzazione in *viridarium*, era arricchito da una pittura da giardino, della quale si conserva un'ampia porzione con una balaustra di canne legate a reticolo che doveva occupare l'intera zoccolatura (**Fig. 16**). A seguire, lungo la zona mediana della parete, era dipinta una

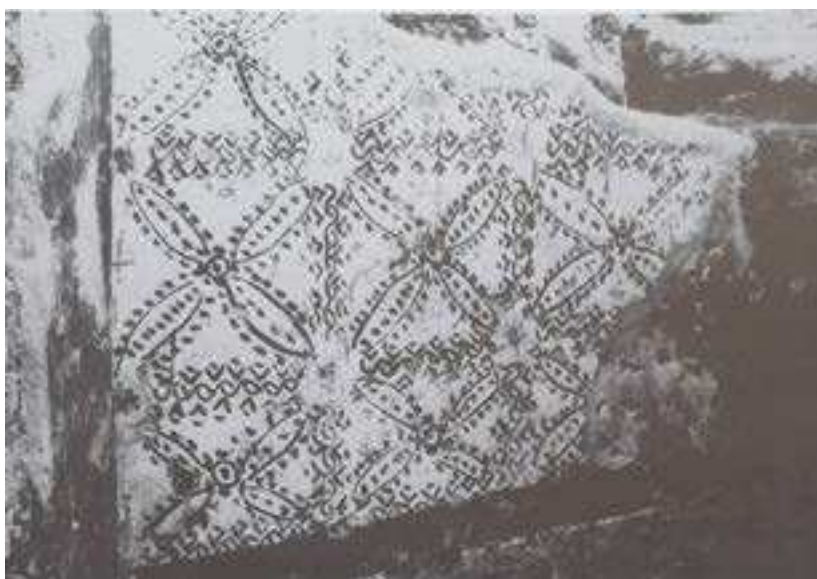
**Fig. 17** Pitture *in situ*. Vano I, ex Monastero dei Benedettini (da BRANCIFORTI 2003).

Le pitture dell'ambiente I, invece, presentavano una zoccolatura di colore nero e, in corrispondenza della zona mediana, un motivo a *Tapetenmuster* con fondo bianco, articolato in una serie di fiori a quattro petali lanceolati inscritti in quadrati, definiti da una successione di motivi ad S (**Fig. 17**).<sup>210</sup>

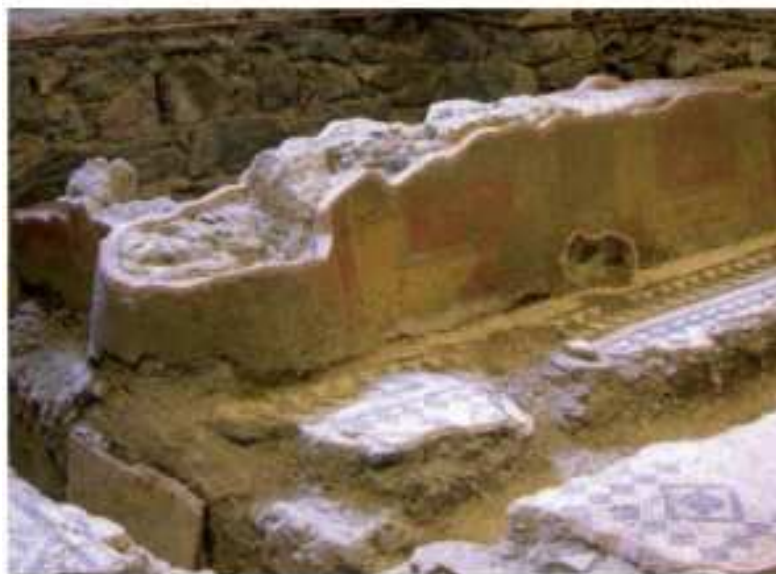
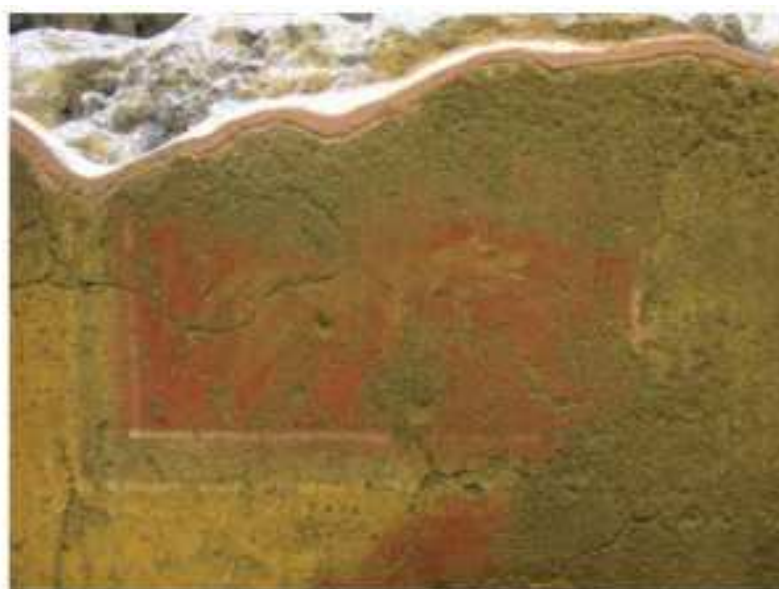
**Fig. 18** Pitture *in situ*. Peristilio, ex Monastero dei Benedettini (da BRANCIFORTI 2010)

Altri elementi della decorazione pittorica sono stati individuati, infine, sulla faccia interna del muro del peristilio, dove si osserva una zoccolatura caratterizzata da riquadri in rosso, delimitati da bande in giallo e bruno con figure di animali al centro (**Fig. 18**). Nel pannello in migliore stato di conservazione, si riconosce la figura di un cane di profilo, mentre in un altro una gazzella.<sup>211</sup>

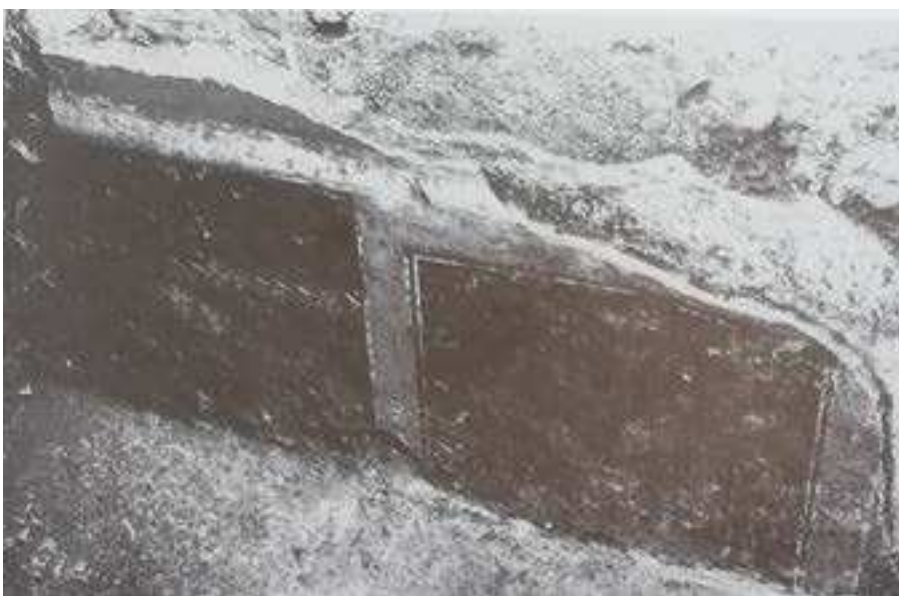
**Fig. 19** Pitture *in situ*. Cortile K, ex Monastero dei Benedettini (da BRANCIFORTI 2003).

La faccia settentrionale della stessa parete, invece, funzionale alla delimitazione del cortile K, presenta una zoccolatura con fondo rosso, articolata in pannelli neri, arricchiti da ghirlande tese e delimitata superiormente da una banda bianca (**Fig. 19**).<sup>212</sup>

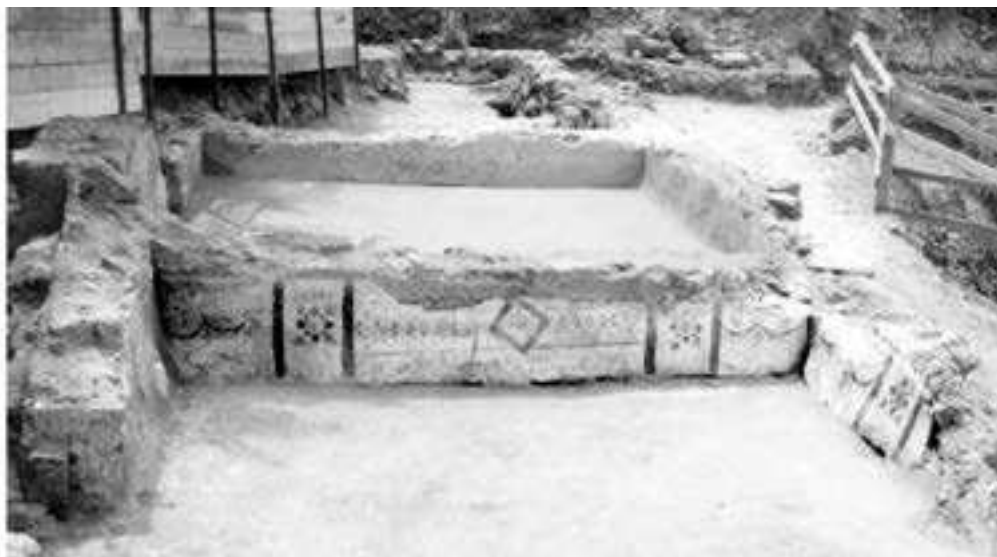
**Fig. 21** Pitture *in situ*. Vano D ? (da BRANCIFORTI 2005)

di Menandro e di *Epidius Sabinus* (**Fig. 21**).<sup>215</sup> Di queste, tuttavia, non è indicato esplicitamente l'ambiente di pertinenza che, stando alle immagini fornite, anch'esse corredate da generiche didascalie, dovrebbe corrispondere al vano D.

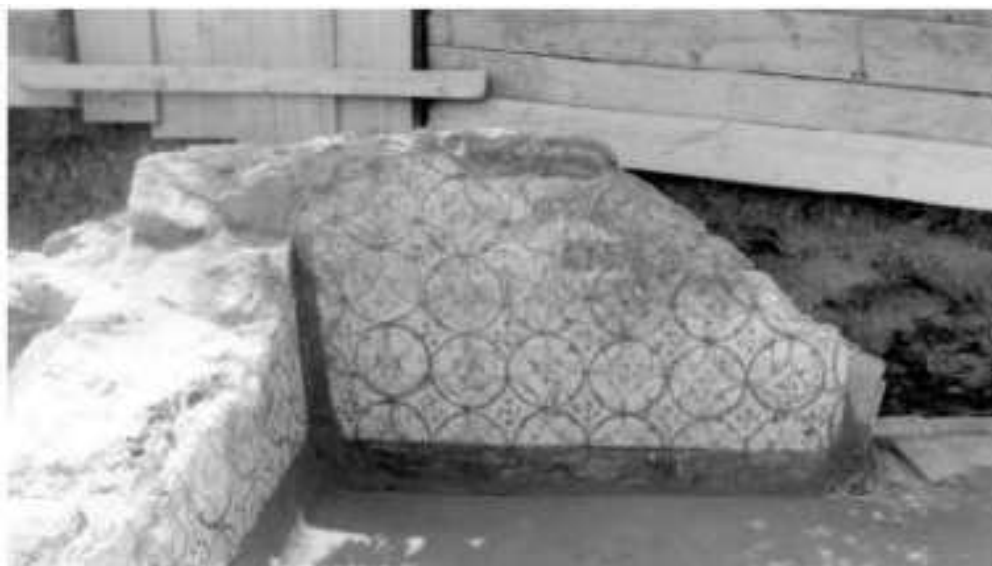
**Fig. 22** Pitture *in situ*. Vano C (da BRANCIFORTI 2005).

Alla seconda fase, invece, sarebbero pertinenti le pitture del vano C, caratterizzate da un motivo a *Tapetenmuster*, articolato in una successione orizzontale di cerchi tangenti e secanti, ulteriormente arricchiti dalla presenza di elementi vegetali (**Fig. 22**).<sup>216</sup>

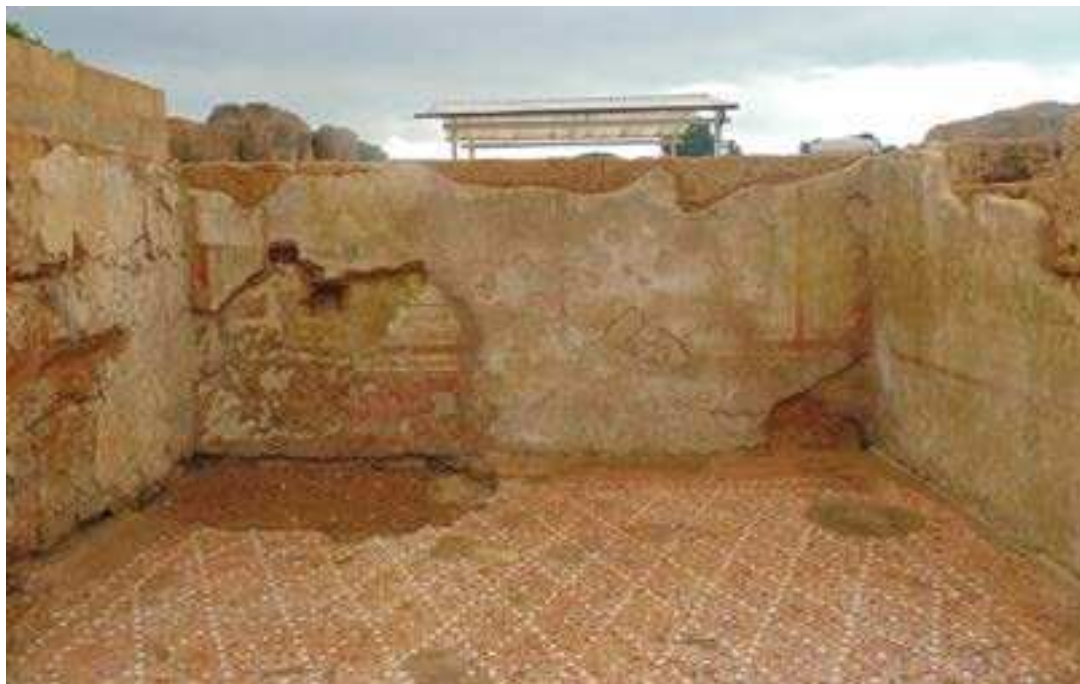
**Fig. 23** Pitture *in situ*. Vano m1, Casa della Gazzella (da BARRESI, GUARNERI 2018)

vano m1, per le quali si dispone di una descrizione più puntuale. Queste, caratterizzate dal prevalere del fondo bianco, presentano un motivo ad imitazione marmorea con spruzzature in rosso in corrispondenza della zoccolatura, mentre nella zona mediana, una successione di pannelli ed interpannelli definiti da bande disposte in maniera concentrica, l'una più esterna e di dimensioni maggiori, di colore rosso, l'altra in verde, di dimensioni più contenute.<sup>224</sup>

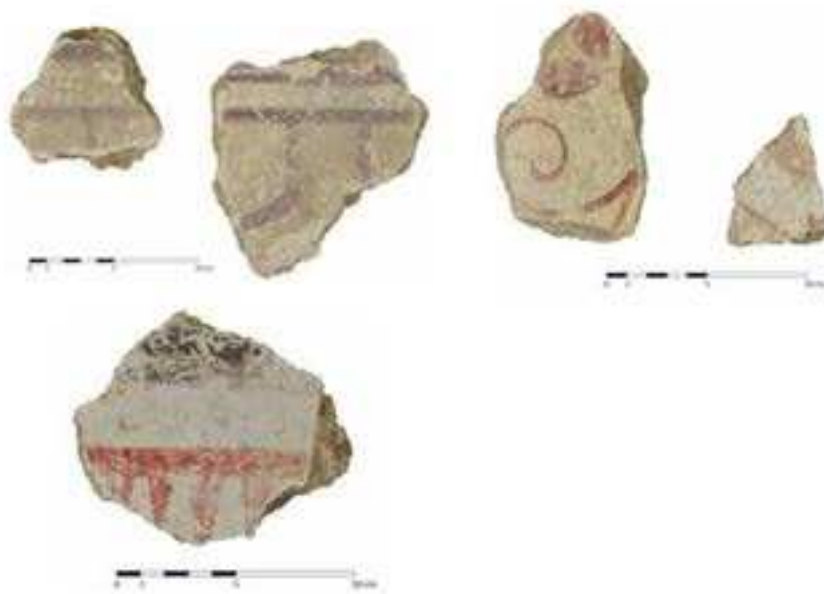
**Figura 26** Frammenti pittorici. Casa II E (da CAMINNECI, LEPORE 2019)

Anche dalla Casa II E<sup>230</sup> sono attestati motivi simili, ovvero una decorazione floreale su fondo bianco e la riproduzione di cornici modanate schematizzate, che mostrano di aver completamente perduto ogni pretesa di realismo (**Fig. 26**).<sup>231</sup>

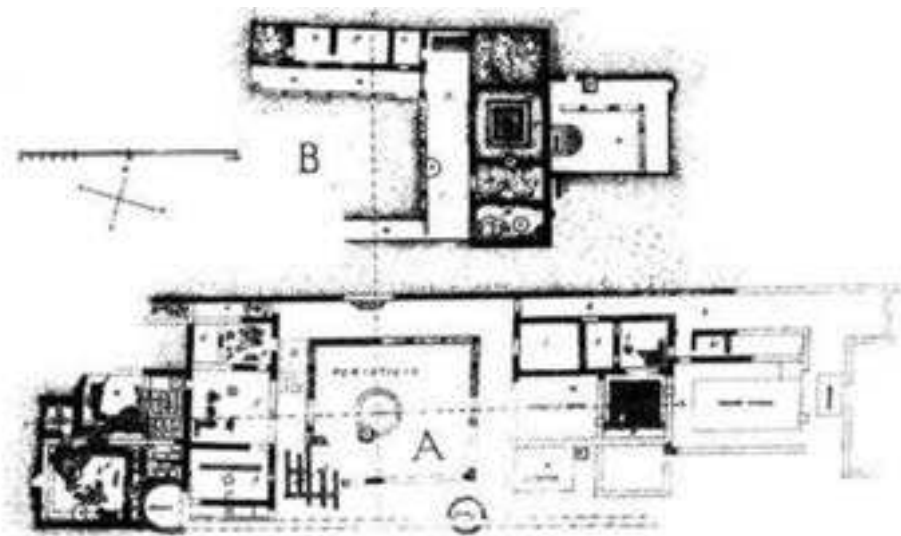
Fig. 27 Edifici A e B, Piazza della Vittoria (da GABRICI 1921)

Le molteplici indagini condotte nel cuore di Piazza Vittoria hanno consentito l'individuazione di due *domus*, denominate Edificio A e Edificio B, le quali sarebbero state soggette a molteplici interventi di restauro e ridefinizione degli spazi (**Fig. 27**).<sup>233</sup> Diversamente che per gli apparati decorativi pavimentali, meglio conservati, per quelli parietali sono molto pochi i dati a disposizione, in alcuni casi si dispone esclusivamente di brevi descrizioni che testimoniano l'esistenza di pitture andate perdute, in altri casi si apprende dell'esistenza di attestazioni ancora *in situ*, sebbene si tratti di lacerti piuttosto contenuti, documentati in maniera molto concisa e veloce.

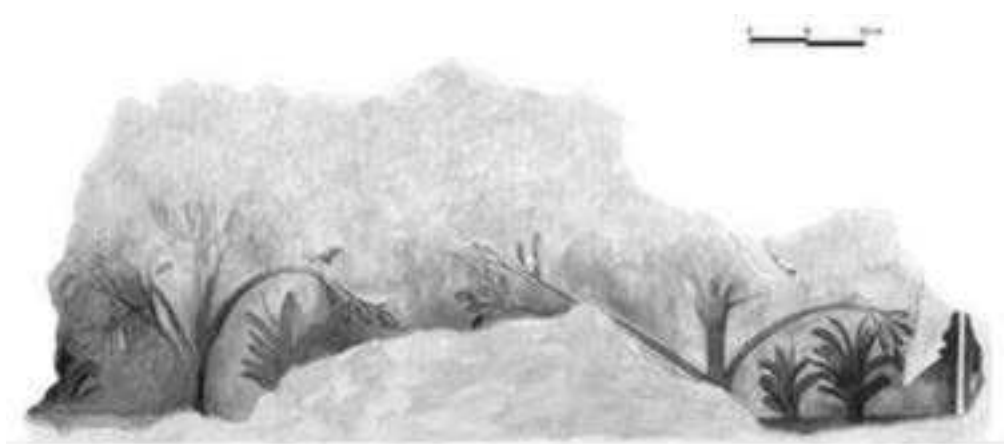
**Fig. 28** Riproduzione pitture *in situ* con motivi vegetali. Peristilio, Edificio B (da SPATAFORA, MONTALI 2006).

Anzitutto, le tracce di intonaco rinvenute sui fusti di colonna pertinenti al peristilio della *domus* attestano come il colonnato dovesse presentare un rivestimento pittorico. I bassi muri posti a chiusura degli intercolumni dello stesso, invece, erano arricchiti da pitture, delle quali attraverso la pubblicazione di un disegno, è nota una decorazione con motivi vegetali (**Fig. 28**).<sup>235</sup>

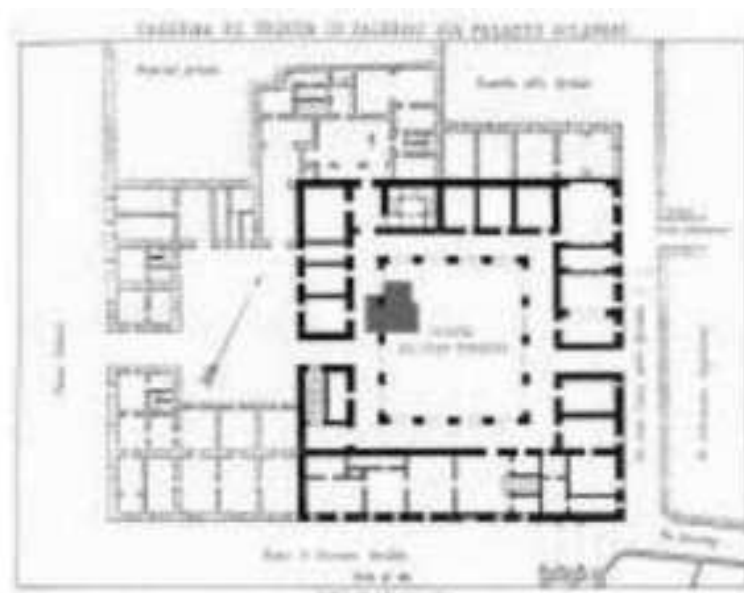
**Fig. 29** Gli scavi della *domus* entro il cortile di Palazzo Sclafani (da SPATAFORA, MONTALI 2006).

Ulteriori testimonianze pertinenti alla produzione pittorica d'età imperiale provengono da un'altra *domus*, emersa nel corso di indagini condotte a partire dal 2001, all'interno del porticato di Palazzo Sclafani, ubicato nell'angolo SE di Piazza della Vittoria (**Fig. 29**). La costruzione della *domus* è datata al II secolo a.C. e presenta un ampio peristilio e quattro ambienti, gravitanti intorno allo stesso.

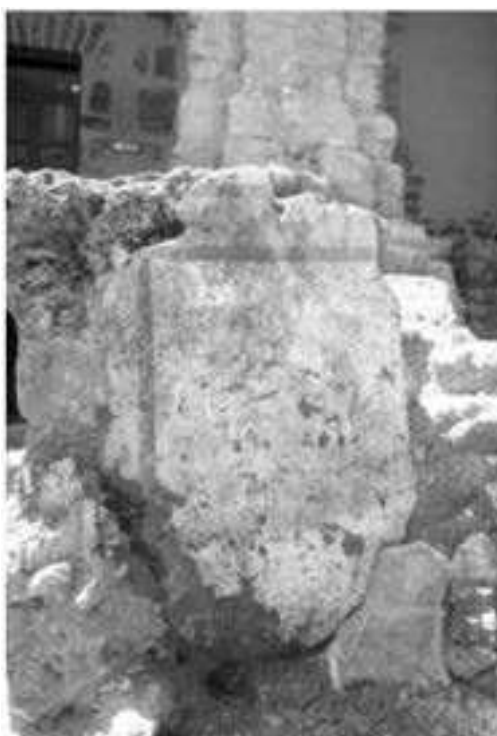
**Fig. 30** Pitture *in situ* dal vano C (da SPATAFORA, MONTALI 2006)

Solo il vano C conserva ancora *in situ* parte degli apparati decorativi che testimoniano un intervento di *restyling*, successivo al momento di impianto. Infatti, su un più antico strato pittorico, pertinente al momento della costruzione, si rileva la presenza di più recenti pitture, caratterizzate da uno schema estremamente semplice, con fondo bianco e bande rosse, le quali operano una ripartizione verticale ed orizzontale dello spazio parete (**Fig. 30**).<sup>237</sup>

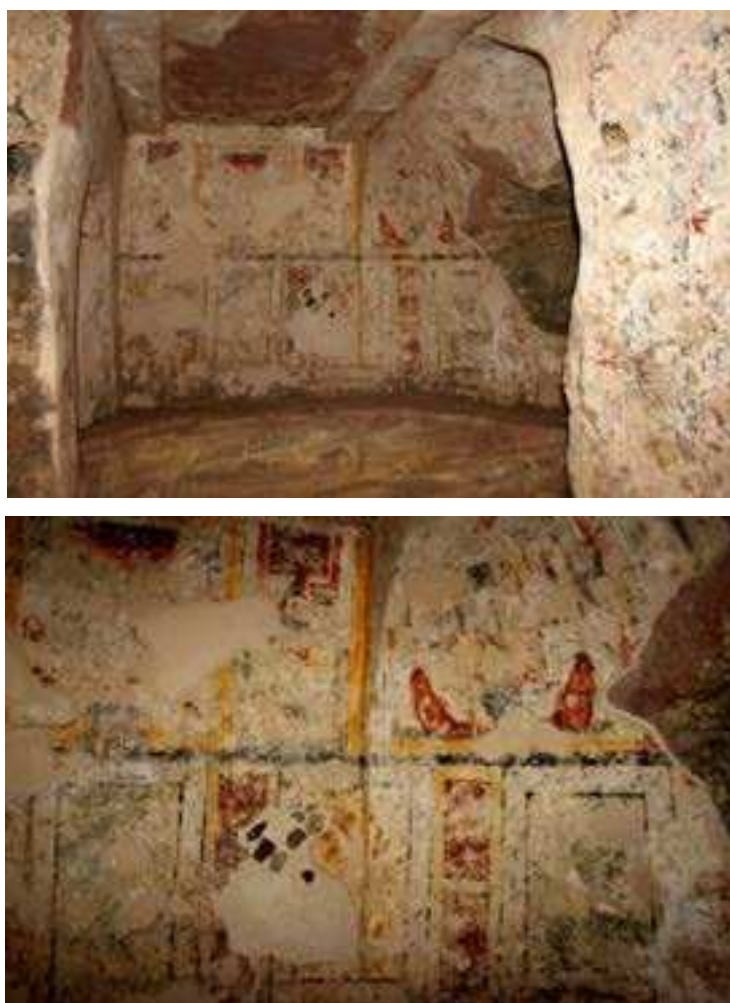
**Fig. 31** *Pitture in situ*. Vano centrale, Grotta della Sibilla

In corrispondenza del margine sud-ovest dell'area archeologica di Capo Boeo si trova la cosiddetta Grotta della Sibilla, un edificio ipogeico ubicato sotto l'odierna chiesa di S. Giovanni Battista al Boeo,<sup>238</sup> il quale conserva ancora *in situ* buona parte dell'originario apparato decorativo, sebbene non in ottime condizioni (**Fig. 31**).

Il contesto, articolato in tre diversi ambienti, è stato interpretato come *specus aestivus* pertinente ad una residenza di età imperiale, trasformata in luogo di culto durante il IV secolo d.C.<sup>239</sup>

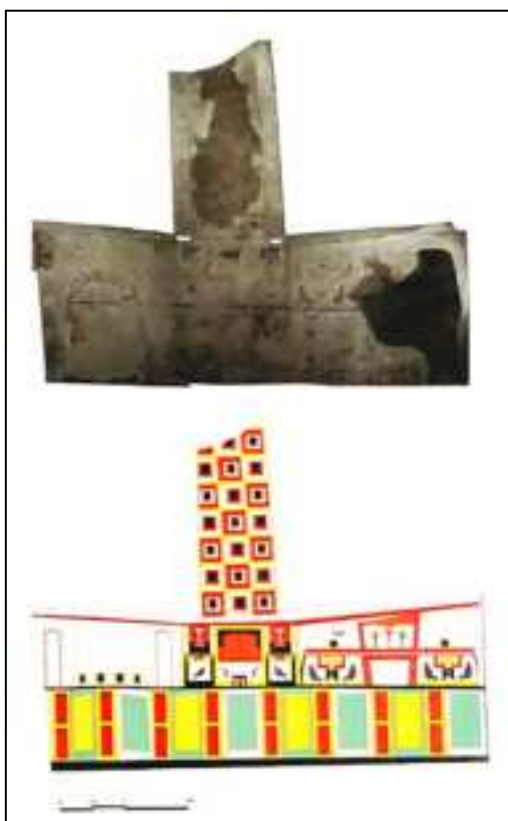
**Fig. 33** Prospetto aperto vano occidentale (da LOMBARDO, PAPPALARDO 2020)

Nel vano occidentale, invece, interpretato come *stibadium*, la decorazione pittorica presenta una zoccolatura con ampi pannelli ad imitazione marmorea che riproducono il cipollino ed il giallo antico, separati da più strette specchiature che evocano il rosso antico (**Fig. 33**). Il registro superiore, invece, è caratterizzato dal fondo bianco, scandito da bande policrome ed arricchito da elementi zoomorfi e fitomorfi come uccelli e pesci ma anche vasi ricolmi di frutta e fiori. Tutti gli apparati decorativi, così articolati, sono stati datati al II secolo d.C., esclusivamente in ragione di considerazioni di carattere stilistico.<sup>241</sup>

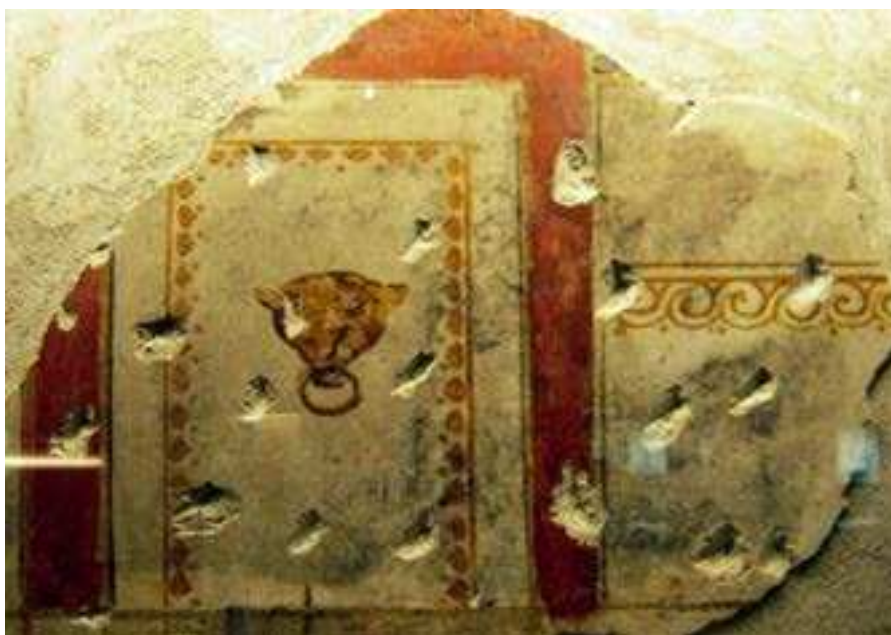
**Fig. 34** Pitture di provenienza ignota. Museo Archeologico di Marsala (da BARRESI 2014)

Al Museo archeologico di Marsala, inoltre, è custodito un lacerto di pittura, di provenienza ignota, certamente pertinente alla zona mediana (**Fig. 34**). La decorazione, con fondo bianco, presenta un pannello delimitato da un bordo a giorno molto semplice, di colore giallo, mentre al centro è ubicata la protome di un felino con anello tra le fauci; lateralmente, invece, trova posto un ulteriore elemento ornamentale con motivo ad onda corrente. La pittura è datata al I secolo d.C. sulla scorta di confronti con i sistemi di IV stile.<sup>242</sup>

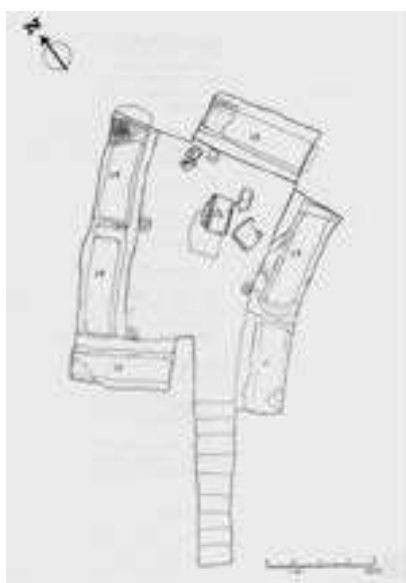
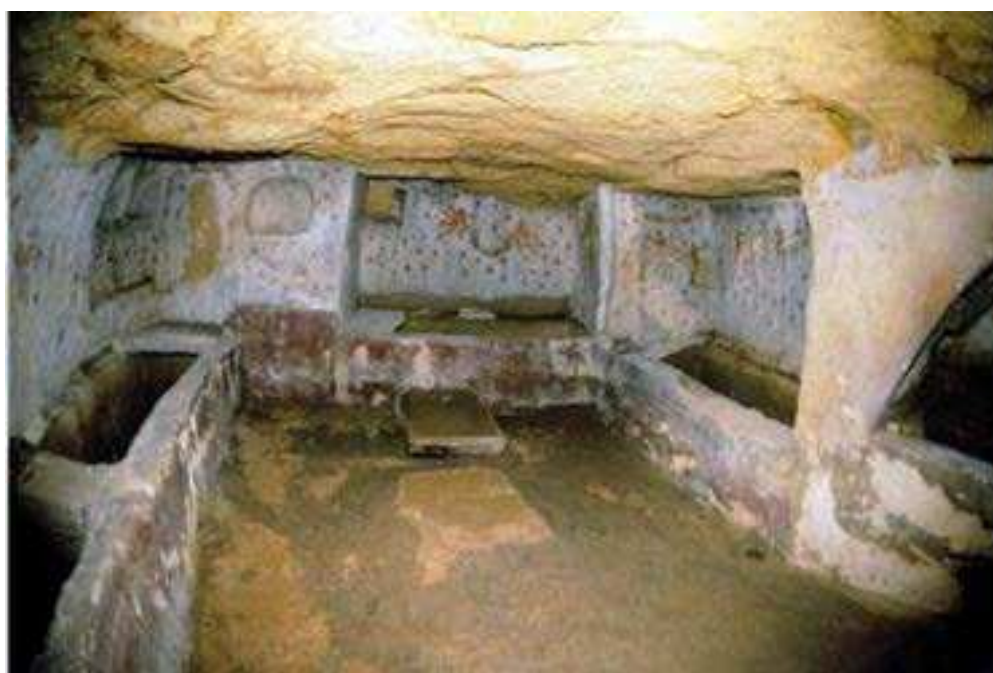
**Fig. 35** In alto planimetria Ipogeo; in basso veduta generale della camera (da GIGLIO 1997-1998)

Le pitture che decoravano la grande camera sono caratterizzate da una zoccolatura completamente dipinta in rosso, mentre la porzione superiore presenta il fondo di un azzurro molto tenue, sul quale sono realizzati fiori rossi dischiusi con steli verdi e ghirlande (**Fig. 35**). In corrispondenza di ciascuna delle deposizioni il motivo di fondo è ulteriormente arricchito da scene di varia natura, più elaborate, a carattere figurato o più semplici, con elementi zoomorfi e fitomorfi. Le pareti in corrispondenza della sepoltura n. 2 presentano uno schema più articolato, in una delle due pareti laterali,

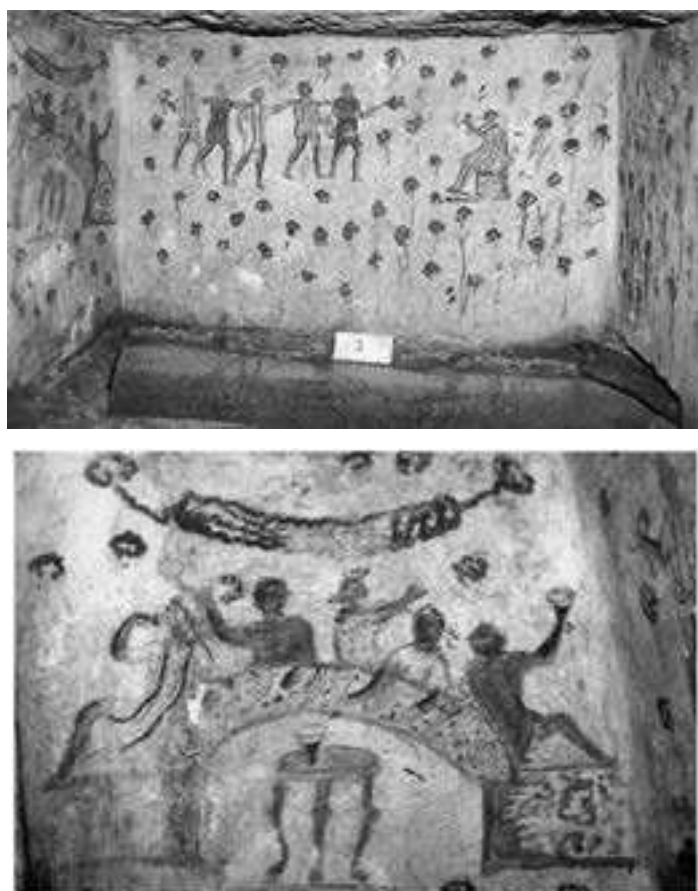
**Fig. 36** Pitture *in situ*. Sepoltura n. 2 (da GIGLIO 1996)

infatti, è ritratta una scena di banchetto, inquadrata, nella porzione superiore da una ghirlanda a festone trattenuta da due fiori (**Fig. 36**). Sulla parete frontale della nicchia, invece, è dipinto un corteo, costituito da cinque figure maschili, presumibilmente le stesse rappresentate banchettanti nella parete vicina, le quali danzando, presentano dei doni ad una figura femminile seduta su una sedia con alta spalliera. Quest'ultima, di dimensioni maggiori, suona un doppio flauto e un idiofono a percussione, su cui posa i piedi.<sup>246</sup>

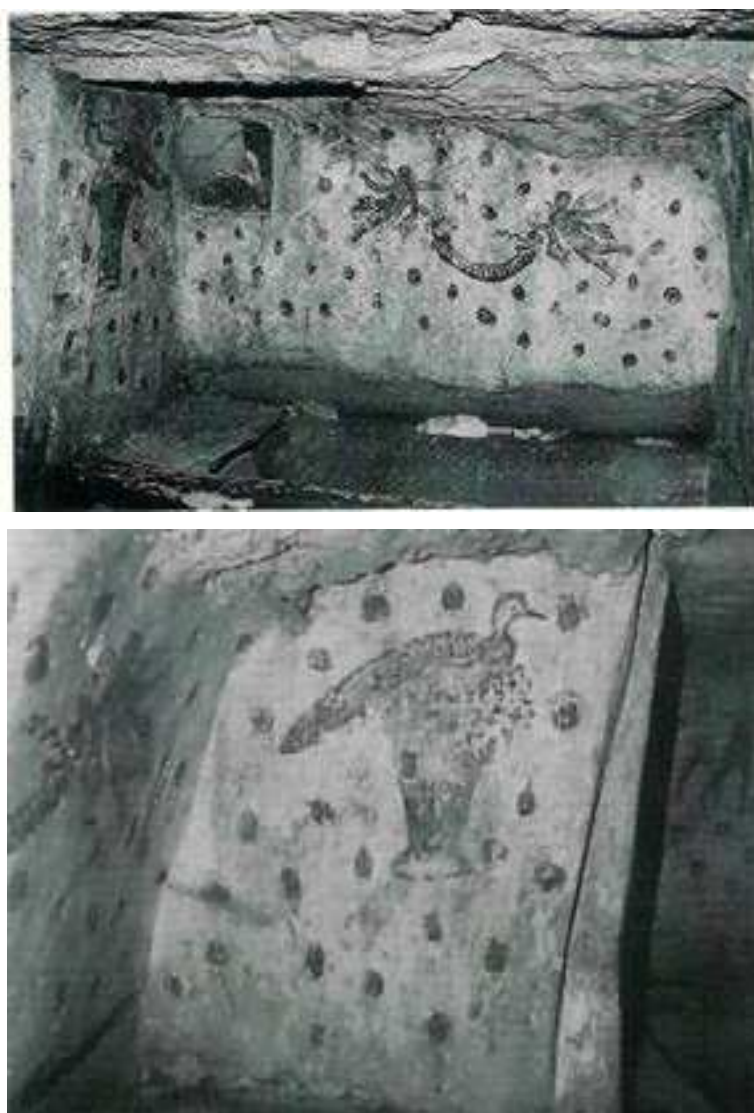
**Fig. 37** Pitture *in situ*. Sepoltura n. 3 (da GIGLIO 1996)

La parete di fondo pertinente alla sepoltura n. 3, invece, è arricchita dalla presenza di due figure alate dalla folta capigliatura che reggono in volo una ghirlanda, mentre in corrispondenza dei due lati brevi è rappresentato un pavone su *kalathos* (**Fig. 37**).<sup>247</sup>

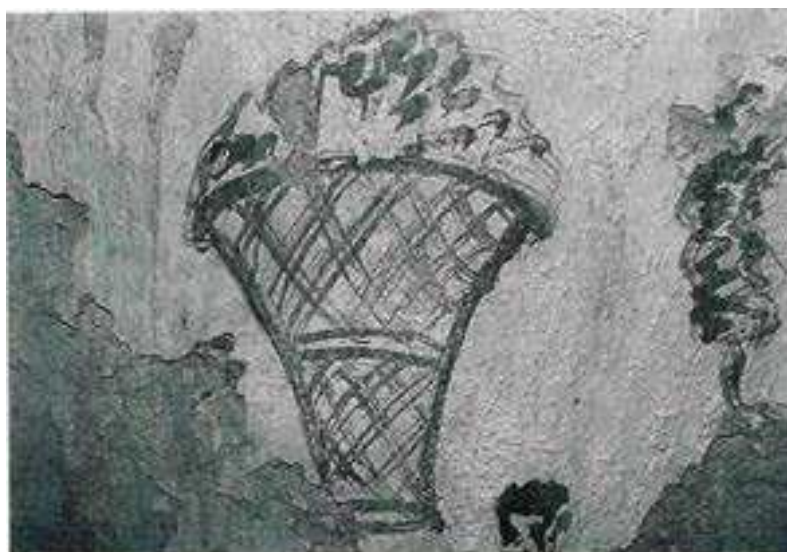
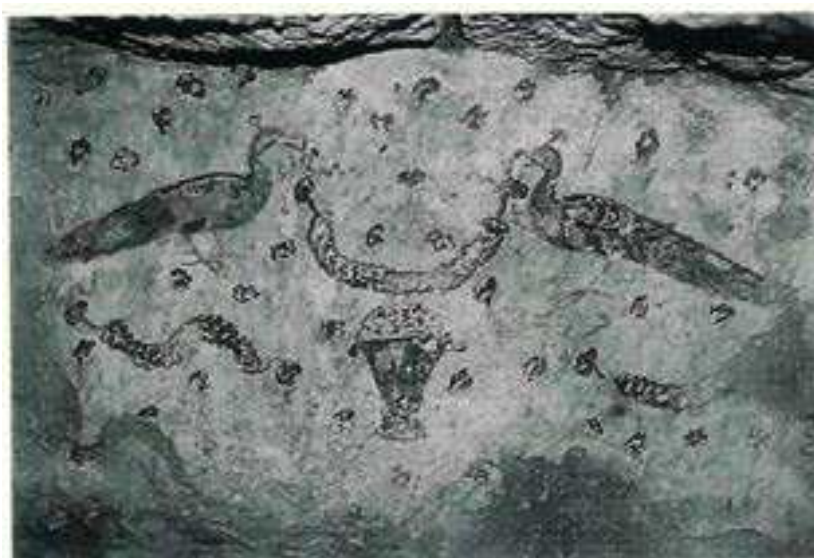
Fig. 38 Pitture *in situ*. Sepolture n. 4 e 5 (da GIGLIO 1996)

Ulteriori raffigurazioni a carattere zoomorfo si trovano in corrispondenza delle nicchie pertinenti alle due sepolture n. 4 e 5, in una di queste, infatti, è raffigurata una colomba in volo da un cesto di fiori, nell'altra, invece, sono rappresentati due pavoni contrapposti che reggono una ghirlanda, mentre, nella zona inferiore si trova un *kalathos* inquadrato da ghirlande disposte a festone (**Fig. 38**).

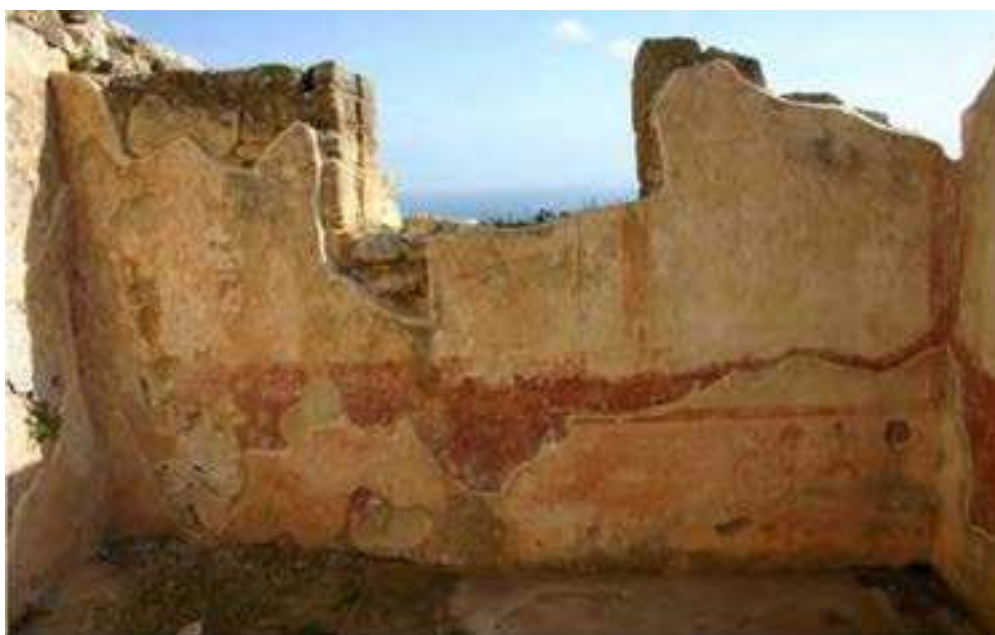
**Fig. 39** Pitture *in situ*. II fase e III fase pittorica *cubiculum*, Cd. Ginnasio (da PORTALE 2007)

Nel cosiddetto Ginnasio si conservano ancora *in situ* lacerti di pitture in corrispondenza dell'edera posta lungo il lato settentrionale del peristilio ed in un *cubiculum* denominato vano D (**Fig. 39**). In entrambi i casi le pitture, pertinenti ad una seconda fase pittorica, sono caratterizzate da una zoccolatura con esili steli a volute, che hanno fatto propendere per un inquadramento in una fase transitoria tra II stile e III stile, riconducibile ad età augustea.<sup>252</sup> La zona mediana, invece, è caratterizzata da un sistema piuttosto semplice, con una successione paratattica di pannelli monocromi i quali, nel peristilio, sono di colore, alternativamente, rosso e giallo.<sup>253</sup>
