**UNIVERSITÀ DEGLI STUDI DI MESSINA**  
**DIPARTIMENTO DI CIVILTÀ ANTICHE E MODERNE**  
**Dottorato di Ricerca in Scienze Umanistiche**  
*Curriculum Archeologia e Storia Antica*  
**XXXVII CICLO**  
SSD L-ANT/07

**La pittura parietale d'età imperiale nella Sicilia orientale.**  
**Il caso studio di Taormina (ME)**

Dottoranda: Claudia Casella

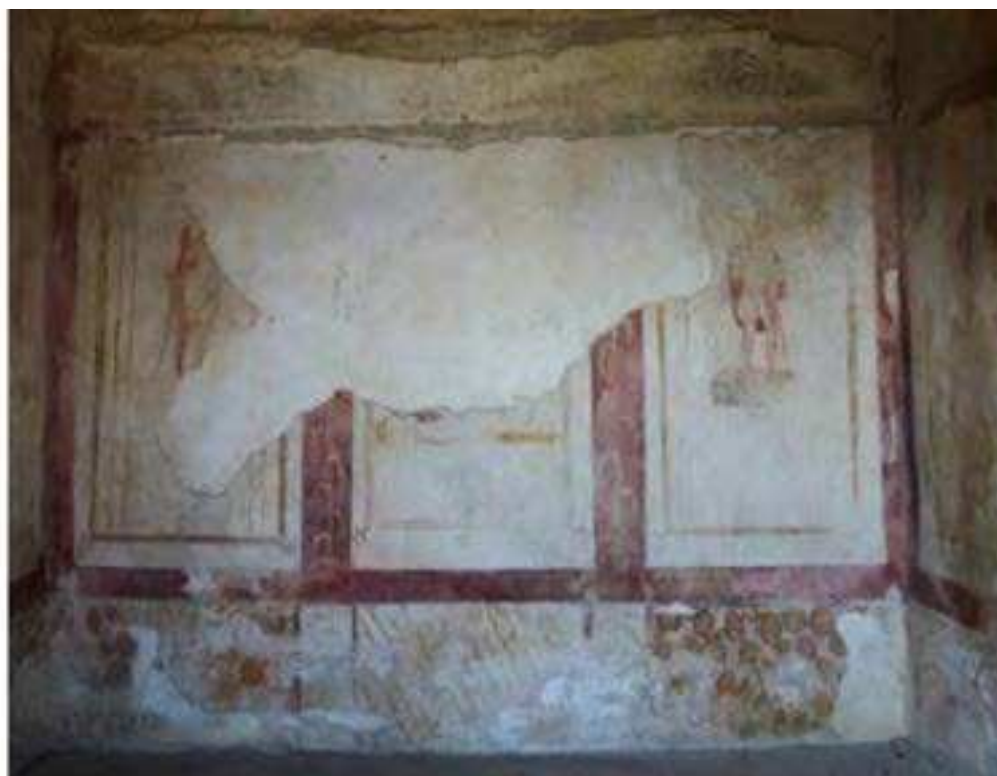
**Fig. 41** Pitture *in situ*. Triclinio, Casa di Leda. (da PORTALE 2007)

Il triclinio, invece, presenta nella zoccolatura un'alternanza di pannelli ed interpannelli, i primi ad imitazione marmorea, con spruzzature, ovoli o striature, gli interpannelli, invece, con steli a volute vegetali, asta ad astragalo o semplici cespi. Nella zona mediana i pannelli a fondo bianco sono arricchiti da un doppio listello disposto su tre lati, mentre gli stretti interpannelli sono caratterizzati da fondo rosso ed arricchiti da esili steli vegetali realizzati in verde. Al centro di ciascun pannello, inoltre, campeggiano raffigurazioni a carattere mitologico, solo poche ancora leggibili, in cui sono stati identificati due Imenei e Leda (**Fig. 41**).<sup>258</sup>

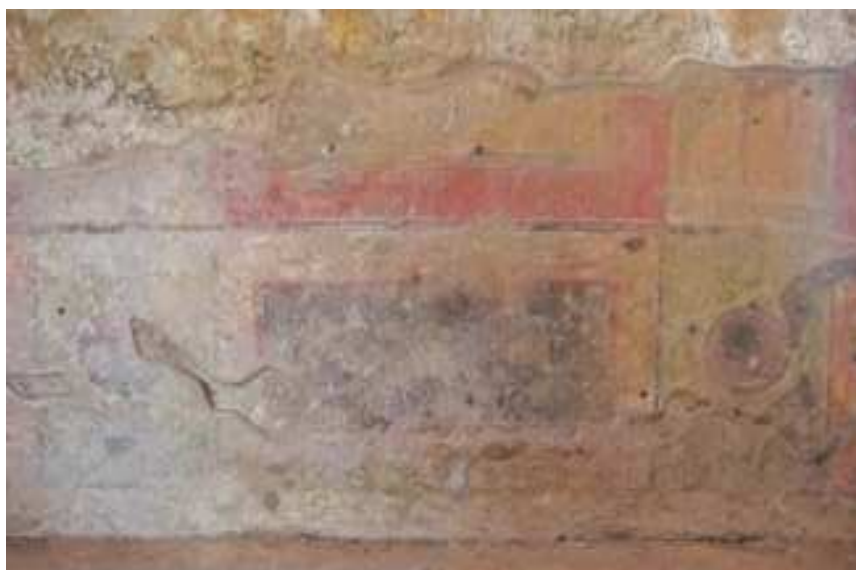
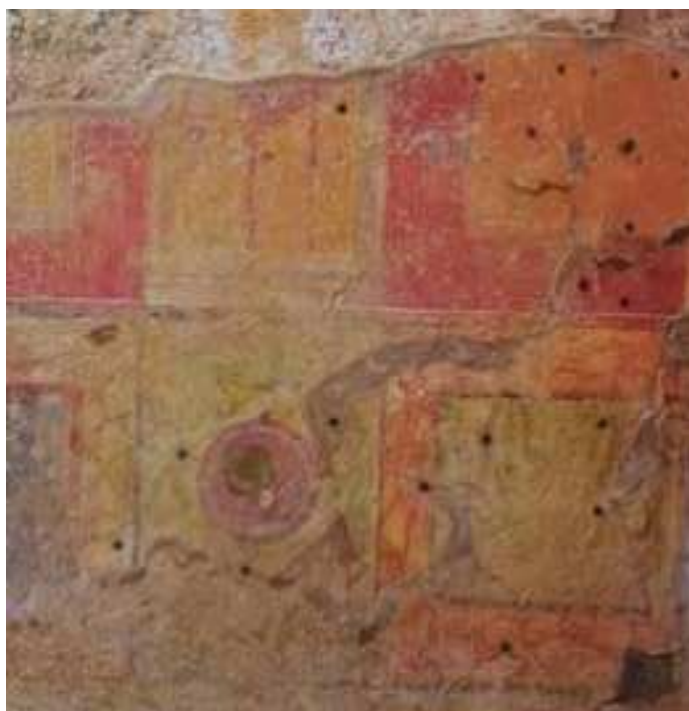
**Fig. 42** Pitture *in situ*. Ambiente 3, Villa di Terme Vigliatore (da TIGANO 2008)

Le più antiche attestazioni pittoriche, ancora visibili *in situ*, provengono dagli ambienti 3 e 4 e sono state inquadrare tra 30 a.C.- 50 d.C., quando si documenta un profondo intervento di ampliamento e ristrutturazione della Villa. Nell'ambiente 3, interpretato come *cubiculum*, si conserva una significativa porzione della decorazione, caratterizzata da una zoccolatura con pannelli ed interpannelli ad imitazione marmorea (Fig. 42).<sup>266</sup>

I primi caratterizzati da una cornice più esterna con ovali gialli profilati in rosso, mentre il rettangolo interno è interamente campito in nero; i secondi, invece, contraddistinti dal fondo verde, con pennellate di tonalità più scura, atte a rendere le venature del marmo ed un cerchio viola al centro.

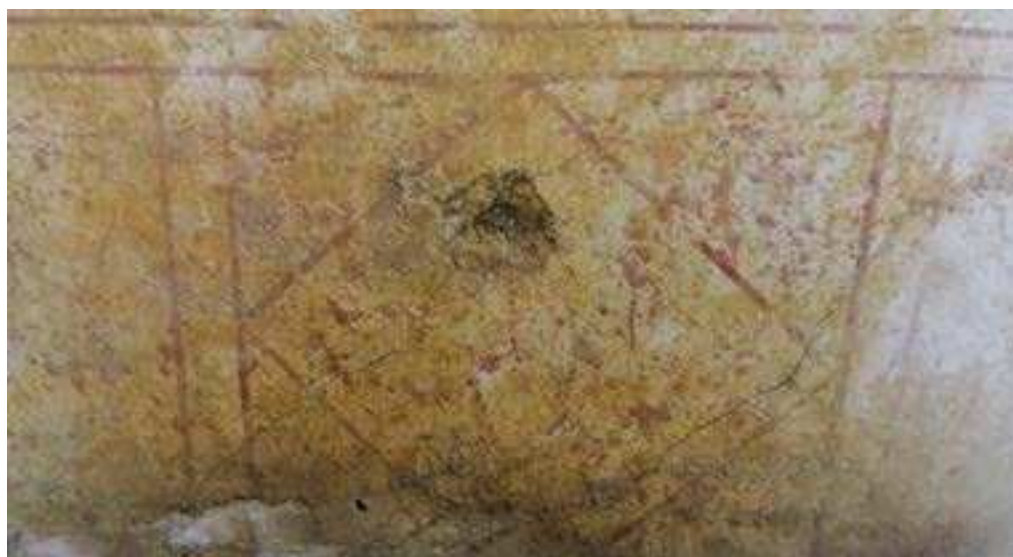
Fig. 43 Pitture *in situ*. Ambiente 4, Villa di Terme Vigliatore ( da TIGANO 2008)

Più contenute sono, invece, i lacerti della decorazione pittorica dell'Ambiente 4, anch'esso interpretato come *cubiculum*, la cui zoccolatura presentava una decorazione a fondo bianco con spruzzature in rosso, ripartita in pannelli mediante il ricorso a listelli in rosso (Fig. 43).<sup>267</sup>

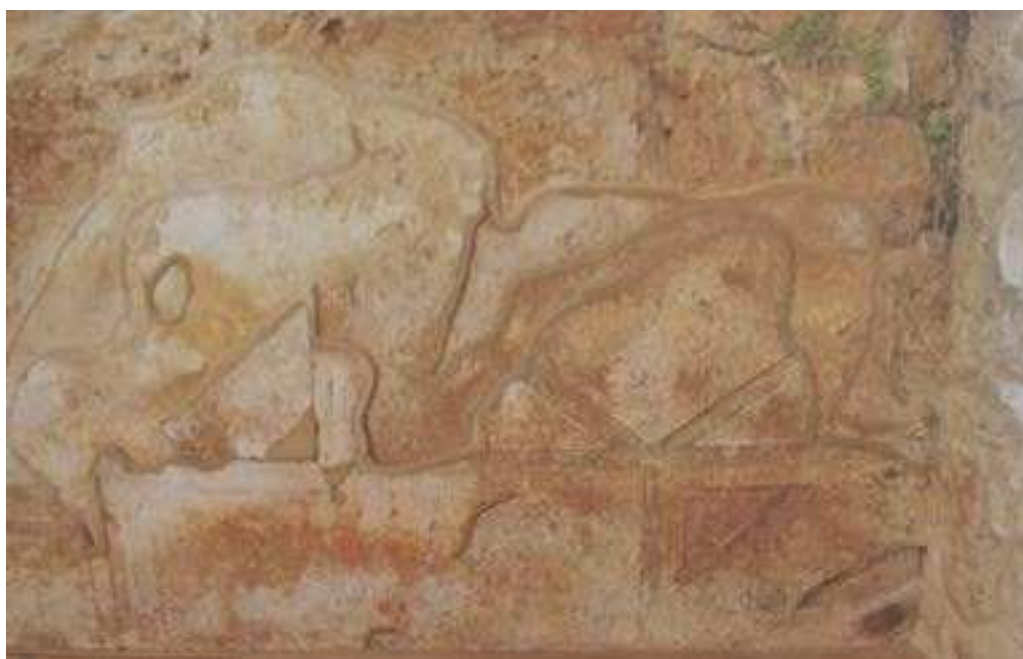
**Fig. 44** Pitture *in situ*. Ambiente 2, Villa di Terme Vigliatore (da TIGANO 2008)

realizzazione di nuovi. In altri vani, invece, come l'Ambiente 2 viene rinnovato l'apparato decorativo che, in questo caso, è interamente realizzato a rilievo, mediante il ricorso allo stucco (**Fig. 44**). La zoccolatura si articola in otto ortostati rettangolari, realizzati in rosso e giallo ad imitazione marmorea e separati da sottili cornici, mentre la zona mediana conserva due coppie di pannelli con losanghe, anch'essi in giallo e rosso, inscritte in rettangoli e disposte lateralmente rispetto ad uno spazio nel quale più tardi sarà costruita una nicchia.<sup>269</sup>

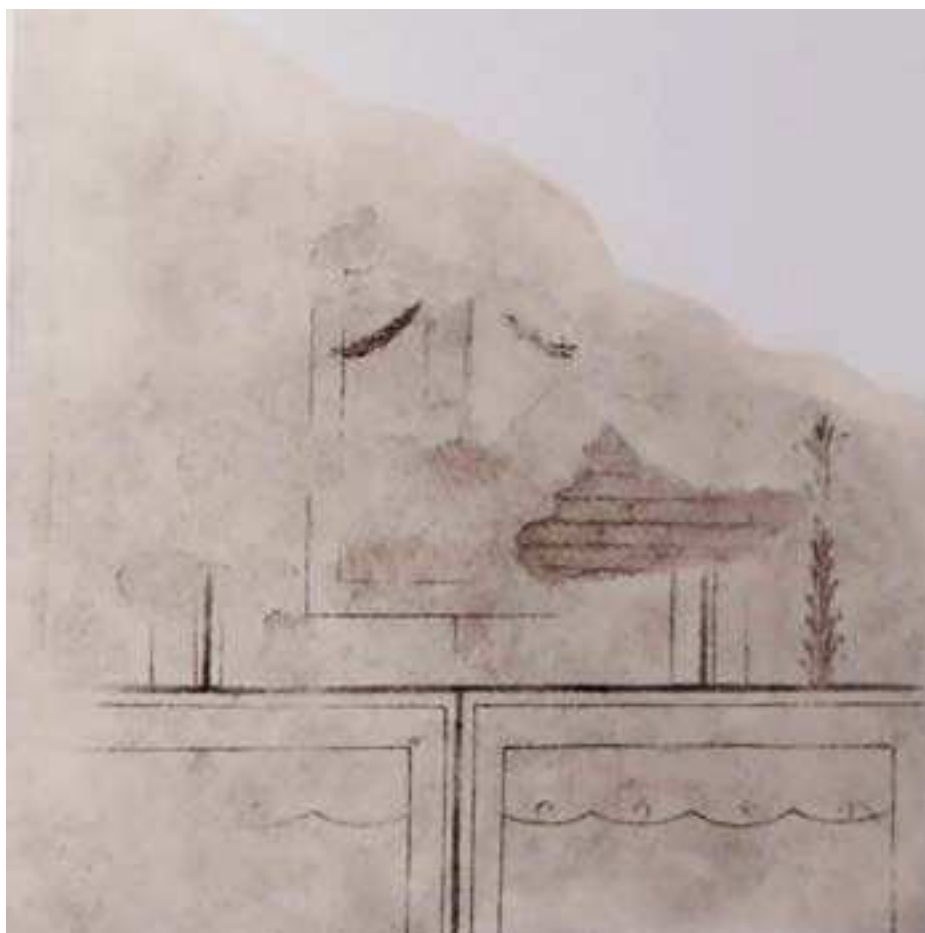
Fig. 45 Riproduzione grafica delle pitture dall'edificio di Contrada Vagni (da LIBERTINI 1926)

Unica attestazione pittorica, oggi non più visibile ed unicamente documentata da un disegno degli anni Venti del Libertini, proviene da uno di questi edifici di età imperiale, ubicato in contrada Vagni, poco distante dall'abitato moderno.<sup>271</sup> Il complesso, già parzialmente visibile, fu indagato agli inizi del secolo scorso ed è caratterizzato da un rivestimento esterno in *opus testaceum* ed un'anima in *opus caementicium*. Dello stesso, variamente interpretato come ninfeo o edificio termale, oggi si conservano una successione di cinque absidi ed un muro rettilineo di fondo. Consistenti resti di intonaco bianco, privo di motivi decorativi sono ancora visibili in corrispondenza delle prime due absidi da destra, mentre le tre rimanenti sarebbero del tutto prive di tracce dell'originario rivestimento.<sup>272</sup> Sul muro rettilineo, invece, il disegno del Libertini documenta la presenza di pitture, anch'esse a fondo bianco, caratterizzate da uno schema decorativo piuttosto semplice (**Fig. 45**). La zoccolatura, infatti, era suddivisa in pannelli, ciascuno arricchito da esili ghirlande stilizzate, mentre la zona mediana era articolata in pannelli ed interpannelli, i primi caratterizzati da un riquadro interno arricchito da ghirlande a festone e sottili nastri, i secondi con ghirlande tese disposte verticalmente.<sup>273</sup>

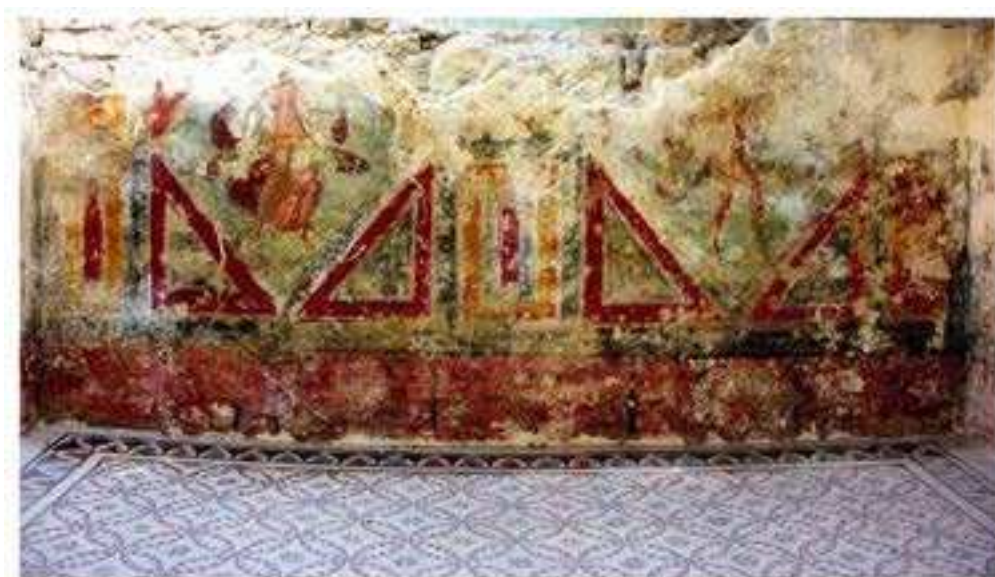
**Fig. 48** Pitture *in situ*. *Cubiculum* della scena erotica, Villa di Piazza Armerina (da MONTALBANO 2014)

Anche nel Cubicolo della scena erotica è reiterato lo stesso schema, con la presenza di figure in corrispondenza dei pannelli, identificate come menadi, satiri ed altri personaggi ascrivibili alla schiera del corteo bacchico (**Fig. 48**).<sup>282</sup>

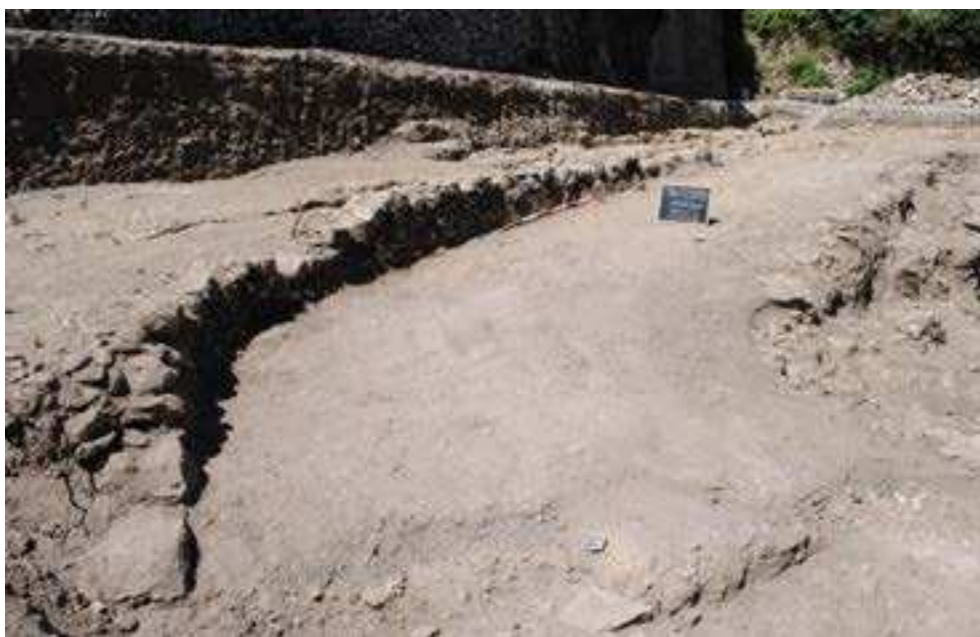
**Fig. 87** Terrazzo II. Strada moderna che insisteva sulle strutture della *Domus* 2 (Archivio fotografico UniMe).

Oltre alle pitture *in situ*, dall'Ambiente 8 provengono anche numerosi intonaci in stato frammentario. Tuttavia, gli interventi d'età moderna, documentati dai tagli intercettati in corso di scavo, soprattutto le attività inerenti alla realizzazione della strada moderna che insisteva parzialmente sulle strutture antiche e di un'aiuola sul versante NE del vano, hanno inevitabilmente alterato la sequenza stratigrafica (**Figg. 87-88**).

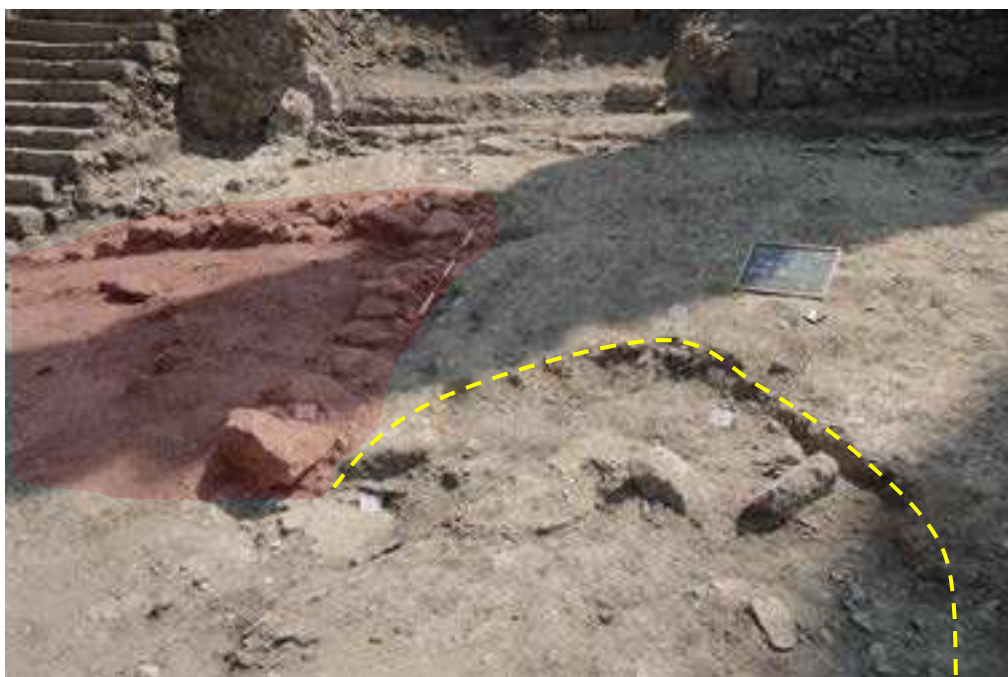
**Fig. 88** *Domus 2. Ambiente 8.* In rosso l'area interessata dalla realizzazione dell'aiuola moderna; in primo piano, in giallo, il taglio US- 3139 relativo ad una buca.

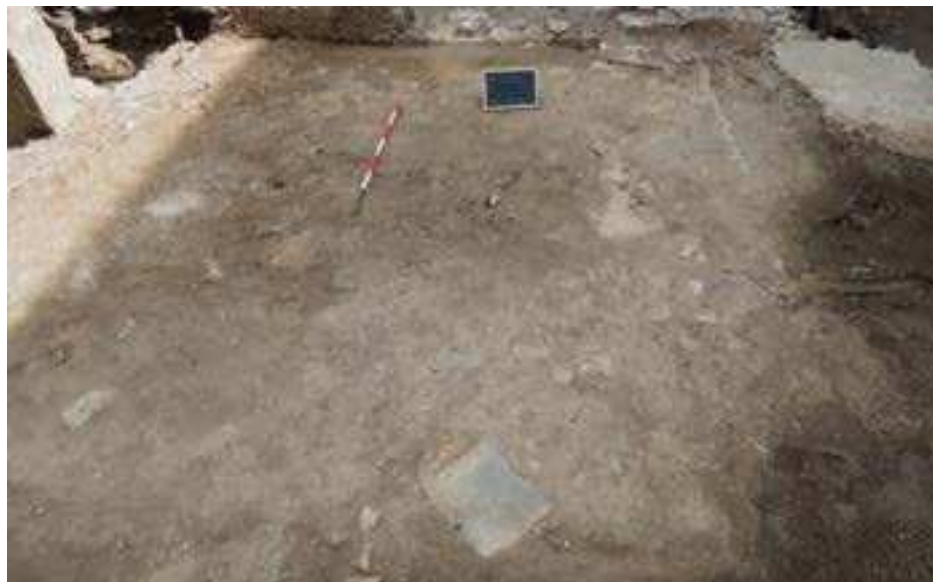
**Fig. 89** *Domus 2*. Ambiente 8, strato di ultima frequentazione (US 3175)

Infine, nello strato di ultima frequentazione (US 3175) (**Fig. 89**), coperto dal crollo US 3135 e rinvenuto direttamente a contatto con il piano pavimentale, si documenta la

presenza di pochissimi altri frammenti con caratteristiche conformi alla decorazione della zoccolatura, che consentono di ricostruire un iniziale disfacimento delle pitture, precedente al momento effettivo del crollo.

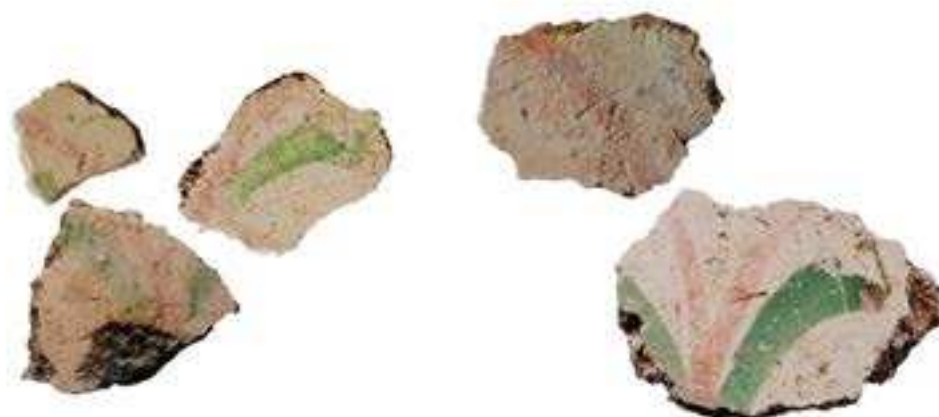
**Fig. 90** US 3135. Incisioni pertinenti ai disegni preparatori e linee di costruzione

In particolare, nei frammenti pertinenti alla banda divisoria su fondo bianco con elementi floreali si documenta la presenza di linee di costruzione (**Fig. 90**), alcune delle quali visibili in corrispondenza dei semicerchi definiti dai listelli rossi; tuttavia, non si rileva la presenza di fori che consentirebbero di ricostruire il ricorso ad un compasso. Tale aspetto potrebbe suggerire l'impiego di una diversa tipologia di strumento, del tipo con punta secca.<sup>499</sup>

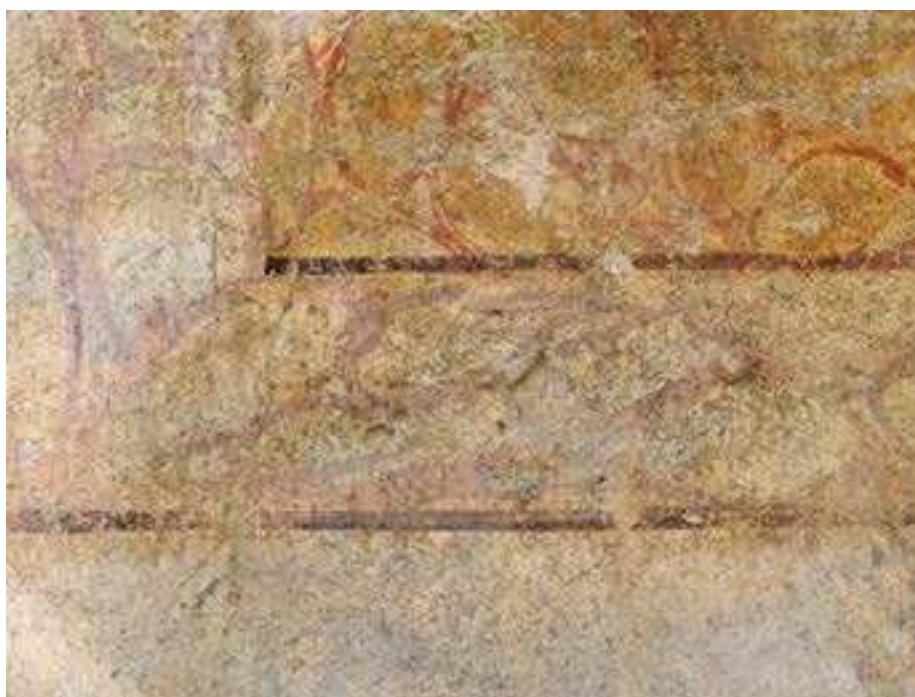
Ulteriore traccia dei disegni preparatori si riscontra in corrispondenza delle pitture *in situ*, nelle quali si documenta la presenza di diverse linee incise funzionali alla realizzazione dei riquadri in cui si articola lo schema decorativo della zoccolatura (**Fig. 91**).

**Fig. 91** Pitture *in situ* parete Ovest. Linee incise pertinenti al disegno preparatorio

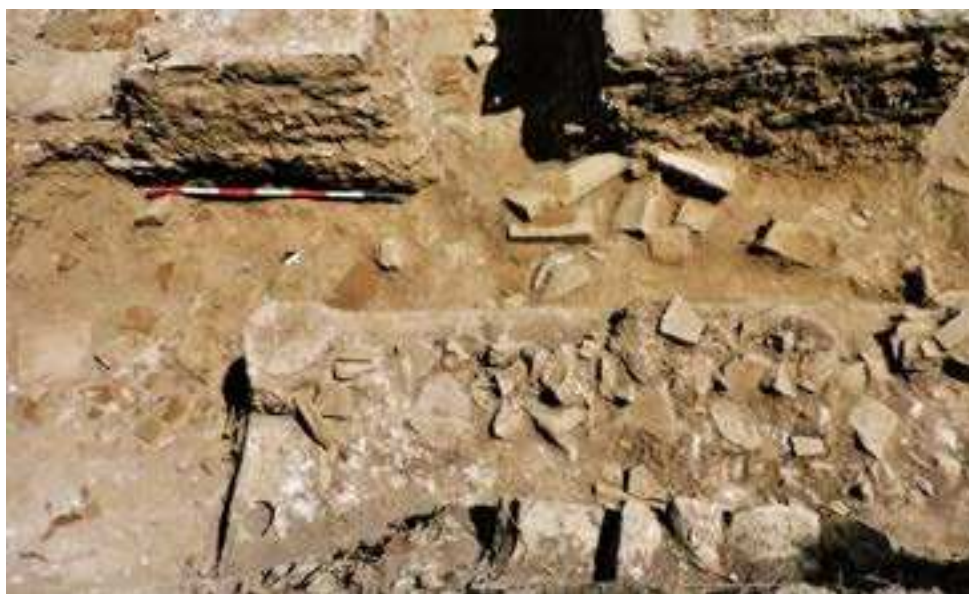
La sequenza stratigrafica documentata nel corso delle indagini condotte nel Corridoio 7 consente di ricostruire un crollo delle strutture avvenuto in maniera graduale; più superficialmente, infatti, è stato intercettato uno strato rossastro con matrice argillosa (US 3088) da ricondurre presumibilmente all'alzato in crudo, il quale copriva un più consistente strato di crollo (US 3100) (**Fig. 93**), costituito da mattoni, elementi di copertura ed intonaci, a contatto con il piano pavimentale (USR 3200).

**Fig. 93** Domus 2. Corridoio 7, strato di crollo (US 3100) (da Archivio fotografico UniMe)

I frammenti di intonaco rinvenuti sono numericamente molto esigui e provengono esclusivamente dallo strato di crollo US 3100. Sono perfettamente coerenti con le pitture conservate ancora *in situ*, trattandosi di frammenti monocromi bianchi o con fondo bianco e listelli o bande in giallo e rosso. La presenza dei frammenti esclusivamente in corrispondenza del più antico strato di crollo US 3100 e non in US 3088, relativo alle murature, potrebbe costituire un ulteriore dato a supporto della

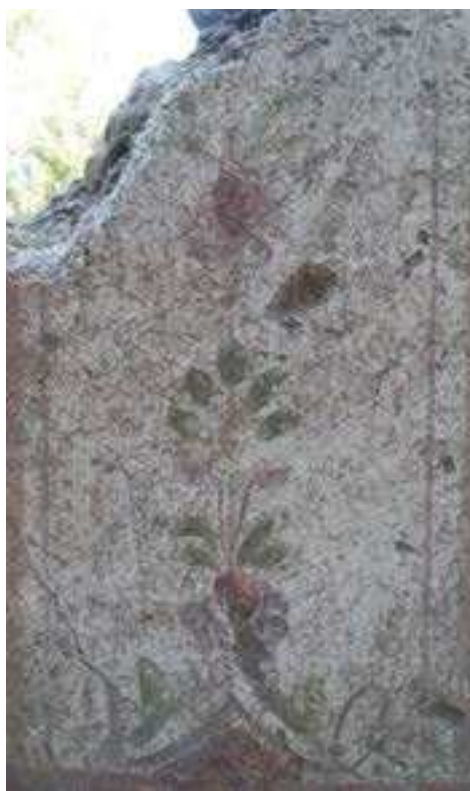
Nonostante la prolungata esposizione agli agenti atmosferici non abbia favorito un perfetto stato di conservazione delle pitture, l'analisi ha, comunque, rilevato un buon livello esecutivo. Infatti, pure nella semplicità dello schema adoperato si riscontra una certa accuratezza tanto nella resa degli elementi di ripartizione della parete, bande, listelli e filetti, quanto nella realizzazione delle componenti ornamentali. Per queste ultime, in particolare, si osserva una puntuale attenzione nella resa dei dettagli e delicatezza nel tratto che contribuiscono ad ottenere un risultato finale molto armonico, come testimoniato dai tirsi a decorazione degli interpannelli della zona mediana (**Fig. 94**).

**Fig. 94** *Domus 2*. Corridoio 6, parete N. Dettaglio del tirso posto a decorazione dell'interpannello (Archivio fotografico UniMe).

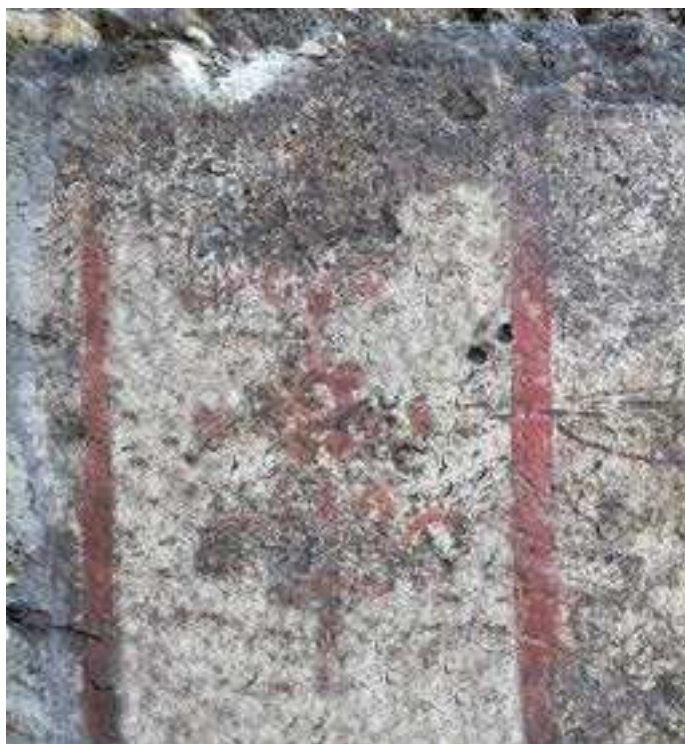
Unico elemento distintivo emerso dall'analisi delle pitture riguarda le componenti floreali dipinte in corrispondenza degli interpannelli lungo i bassi muretti di delimitazione del cortile centrale. Nell'ambulacro orientale, infatti, l'elemento ubicato nell'interpannello al centro della parete presenta una conformazione differente rispetto

**Fig. 96** Ambulacro orientale. Parete Ovest, particolare decorazione floreale interpannello.

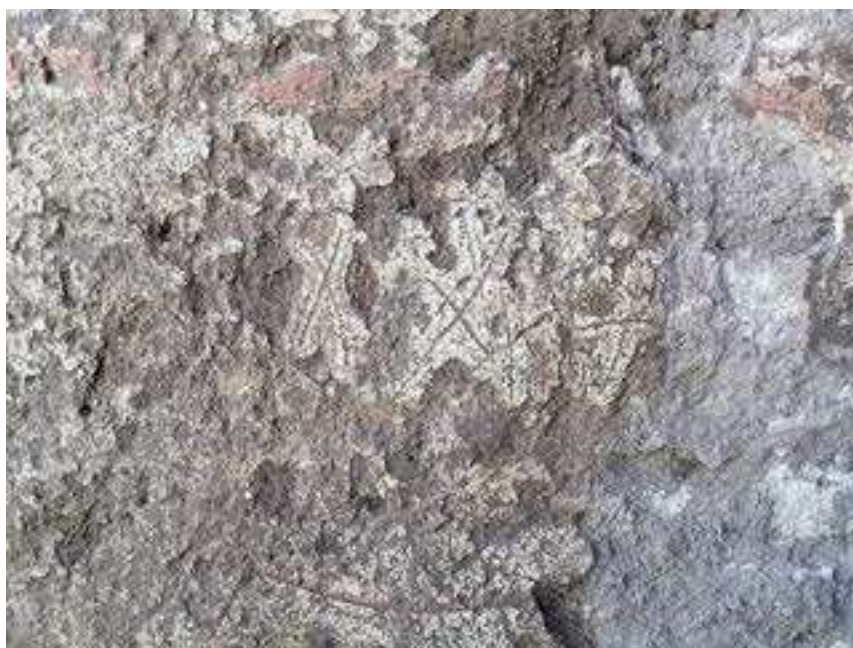
Nell'ambulacro orientale, inoltre, in corrispondenza del muro E si rileva la presenza di alcune iscrizioni graffite, le quali risultano di difficile lettura a causa del cattivo stato di conservazione in cui versa la pellicola pittorica (**Fig. 98**). Tuttavia, è comunque possibile distinguere chiaramente quanto segue: *X XXX*. Si tratta, con buona probabilità, di numerali che potrebbero rispondere a dei conteggi.<sup>529</sup>

**Fig. 98** Ambulacro orientale, parete Est. Particolare delle iscrizioni graffite.

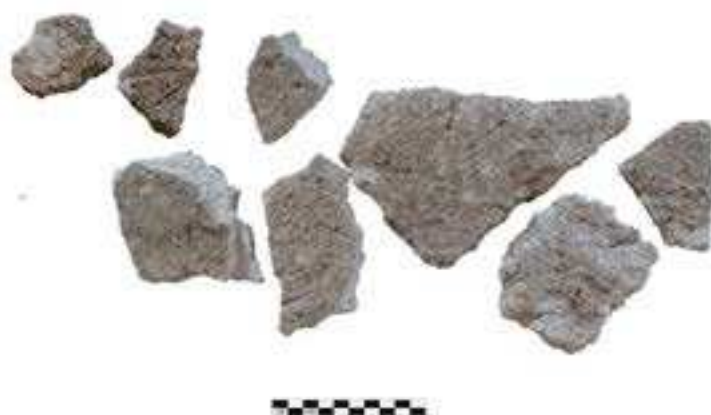
Anche in questo caso non si documenta la presenza di pitture certamente ascrivibili alla decorazione del soffitto, dato che, come già rilevato per l'Ambiente 8, non si esclude vada letto in relazione al carente numero di elementi pertinenti alle coperture. L'analisi del *tectorium* ha evidenziato in tutti i frammenti la presenza di non più di due strati: l'intonachino bianco (0,4-0,5 cm) pressoché privo di inclusi e l'intonaco grigio chiaro (max 2-3 cm), con la presenza di piccoli ciottoli. In tutti i casi, i due *layers* aderiscono ad un significativo strato di terra rossastra, argillosa da ricondurre agli alzati. Sul retro di alcuni frammenti (US 3099) si riconoscono, inoltre, tracce in negativo di fibre vegetali (**Fig. 95**).

**Fig. 100** Retro di alcuni frammenti (US 3099) con traccia in negativo di fibre vegetali

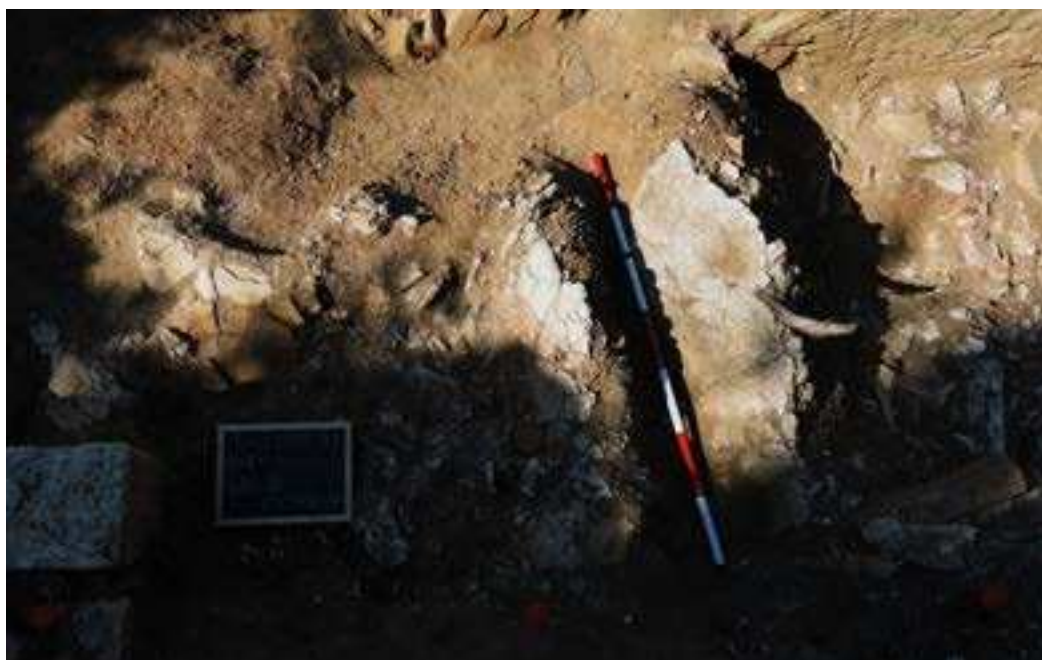
**Fig. 105** Corridoio 6. Crollo di intonaci (US 3095) nell'area NO del Corridoio 6 (da Archivio fotografico UniMe)

La sequenza stratigrafica documentata nell'ambulacro consente di ricostruire un crollo avvenuto gradualmente. Infatti, dalla composizione e dalla successione degli strati è evidente un lento disfacimento delle coperture, seguito da quello delle murature e dei rispettivi rivestimenti (**Fig. 105**).

La maggior parte degli intonaci rinvenuti nel Corridoio 6 proviene dallo strato di crollo US 3095 (**Figg. 106-107**). Questo è stato intercettato lungo il versante settentrionale dell'ambulacro, soprattutto a ridosso del muro di delimitazione NO dello stesso (USM 148) e nel vicino Ambiente 21.

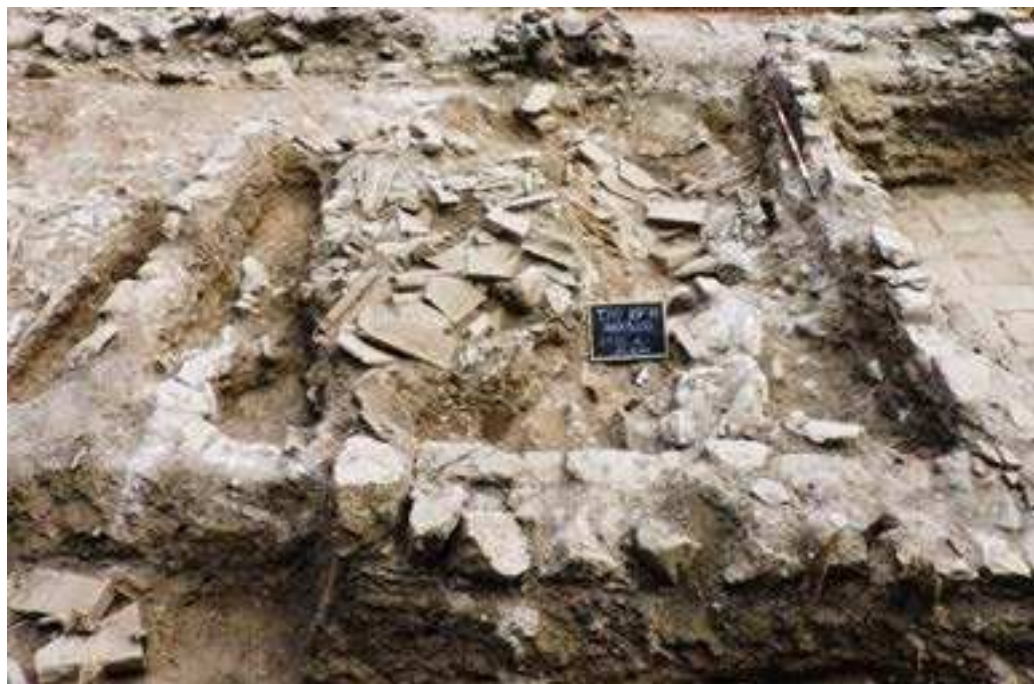
**Fig. 109** Ambiente 4. Strato di crollo (US 3077) (Archivio fotografico UniMe)

Come per il vano 2, anche per l'Ambiente 4 è possibile ipotizzare un collasso del piano pavimentale avvenuto solo in un momento successivo rispetto al crollo dei perimetrali del piano superiore e delle coperture, concentratosi prevalentemente in corrispondenza della zona centrale, in particolare lungo la diagonale SO/NE (**Fig. 109**).

I rapporti stratigrafici ed i livelli a cui sono attestati i crolli delle murature del piano superiore (US 3112), di parte degli intonaci e delle coperture (US 3077) sembrerebbero provare, invece, una simultaneità nel collasso delle strutture e quindi una dinamica di crollo non graduale.

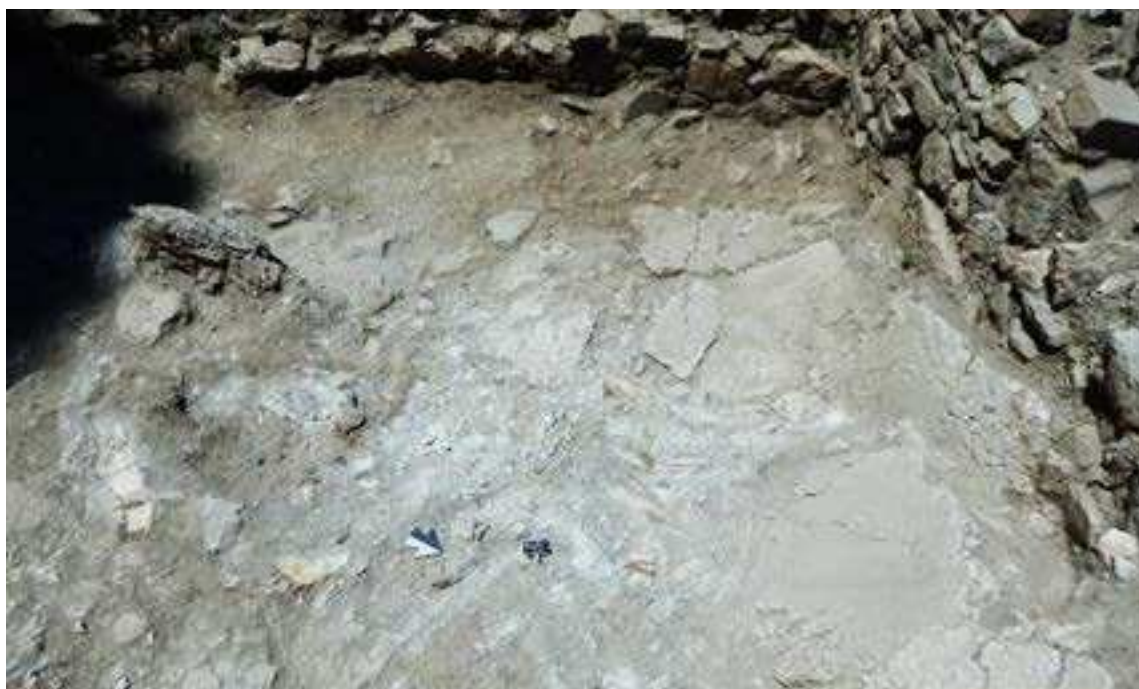
**Fig. 110** Ambiente 4. Strato di crollo di intonaci (US 3177) (Archivio fotografico UniMe)

In merito, invece, alle pitture che decoravano il piano superiore dell'Ambiente 4, considerata la sequenza stratigrafica, è possibile ricostruire più e diversi momenti in cui si sarebbe verificato il distacco. Infatti, lo strato di crollo di intonaci (US 3177) (**Fig. 110**) è in rapporto di anteriorità con gli strati pertinenti al collasso delle murature e delle coperture (UUSS 3112, 3077) dai quali provengono ulteriori frammenti pittorici. Tale relazione induce a ritenere che il distacco degli intonaci rinvenuti in US 3177 non sia avvenuto in concomitanza o, conseguenzialmente, al crollo delle strutture, ma si sia verificato già prima, quando i perimetrali erano ancora in piedi; diversamente da quanto avvenuto, invece, per quegli intonaci rinvenuti negli strati di crollo UUSS 3112, 3077 che, come dimostra il rimescolamento con elementi di copertura e muratura, sarebbero crollati insieme a queste ultime.

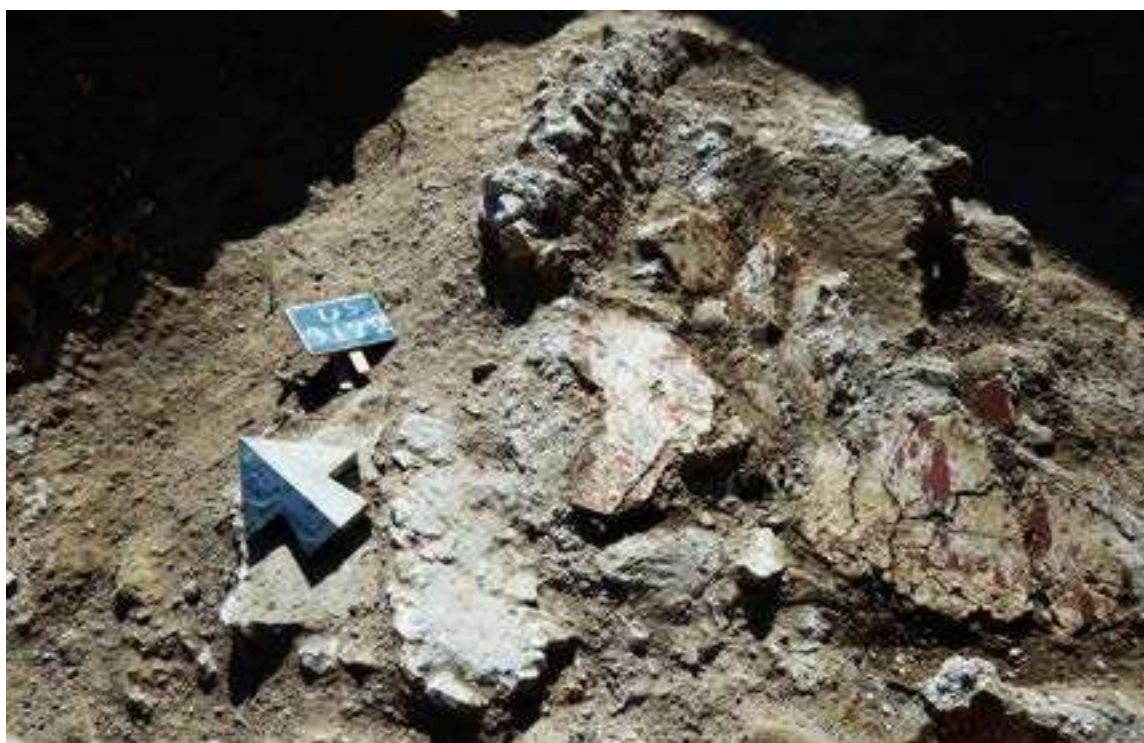
**Fig. 112** Ambiente 4. Frammento di intonaco in crollo (US 3177) su lacerto di piano pavimentale (US 3164) (Archivio fotografico UniMe)

Questa ipotesi troverebbe ulteriore riscontro nella posizione di caduta di alcuni frammenti, a diretto contatto con i lacerti di piano pavimentale in crollo (US 3164) (**Figg. 111-112**).

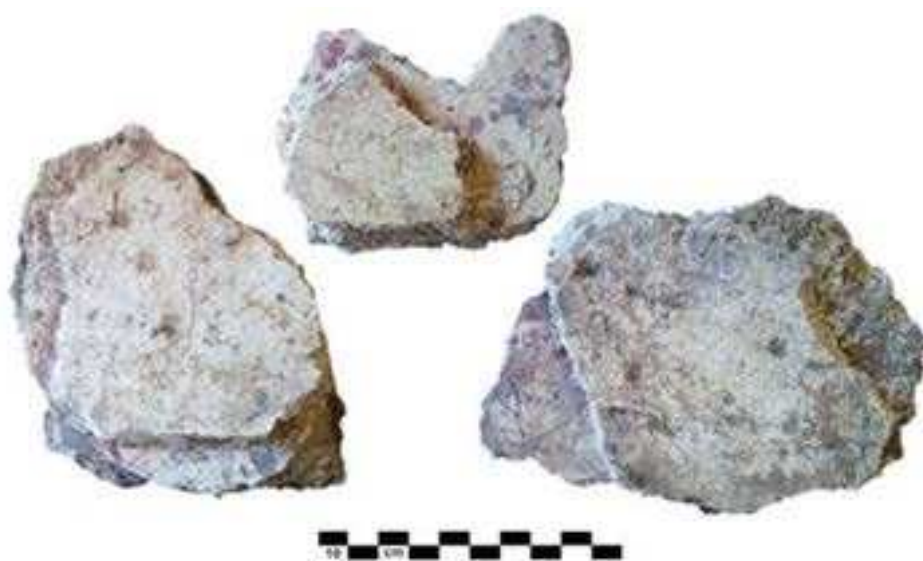
**Fig. 113** Frammenti con doppia fase pittorica dallo strato di crollo di intonaci (US 3177)

Tra i frammenti rinvenuti in US 3177, inoltre, si registra la presenza di una doppia fase pittorica, la quale attesterebbe un restauro avvenuto in antico, operando l'obliterazione delle pitture con spruzzature in verde e rosso su fondo bianco (**Fig. 113**).

È certo che anche la decorazione della seconda fase fosse caratterizzata dal prevalere del fondo bianco, sul quale si riscontra la presenza di bande rosse, funzionali alla delimitazione dello spazio. Non è possibile ricostruire con certezza, invece, se, anche in questo caso, si sia ricorso al motivo con spruzzature, delle quali non sembra esservi traccia nei frammenti rinvenuti.

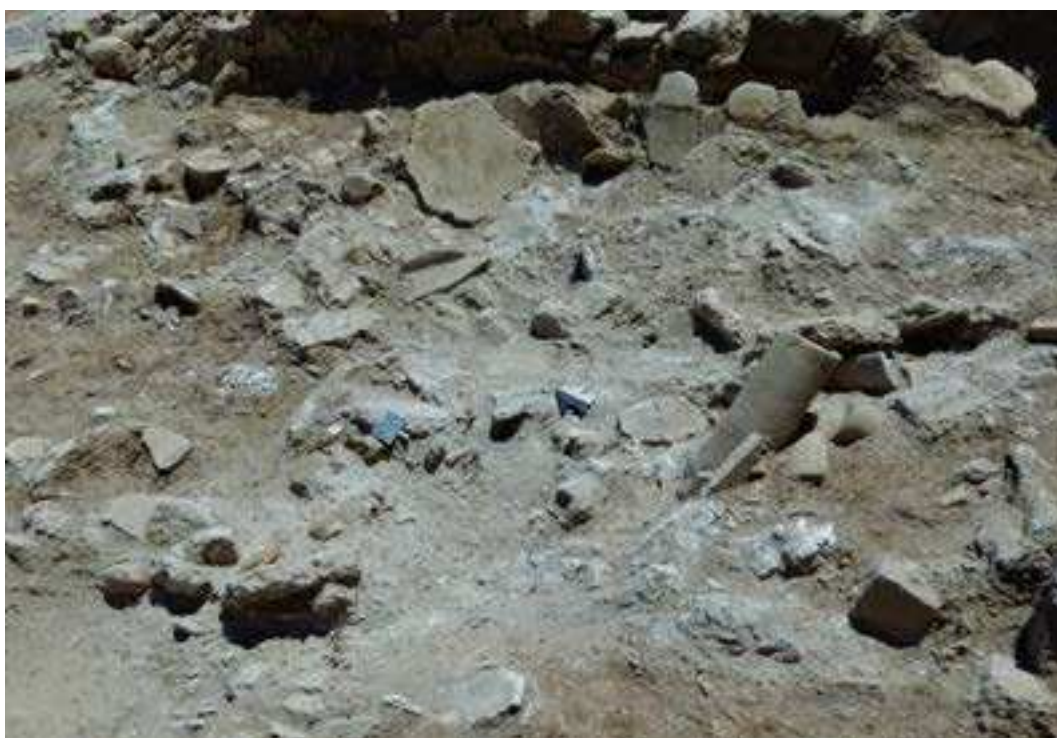
**Fig. 115** Ambiente 5. Strato di crollo di murature e intonaci (US 3123) (Archivio fotografico UniMe)

Dall'analisi delle sequenze stratigrafiche è stato possibile ricostruire una dinamica di crollo molto simile a quella già delineata per gli Ambienti 2 e 4. Infatti, la posizione più superficiale dello strato di crollo pertinente alle coperture (US 3109), al di sopra del crollo di murature e dei relativi intonaci (US 3123), misti ai lacerti di pavimento del secondo piano, è indicativa di un collasso delle strutture avvenuto simultaneamente (Fig. 115).

La composizione e la natura degli strati, nonché la distribuzione dei frammenti di intonaco nella sequenza stratigrafica, suggeriscono che il crollo delle pitture sia avvenuto in associazione al cedimento dei perimetrali e non prima dello stesso, come si è avuto modo di ipotizzare per altri ambienti.

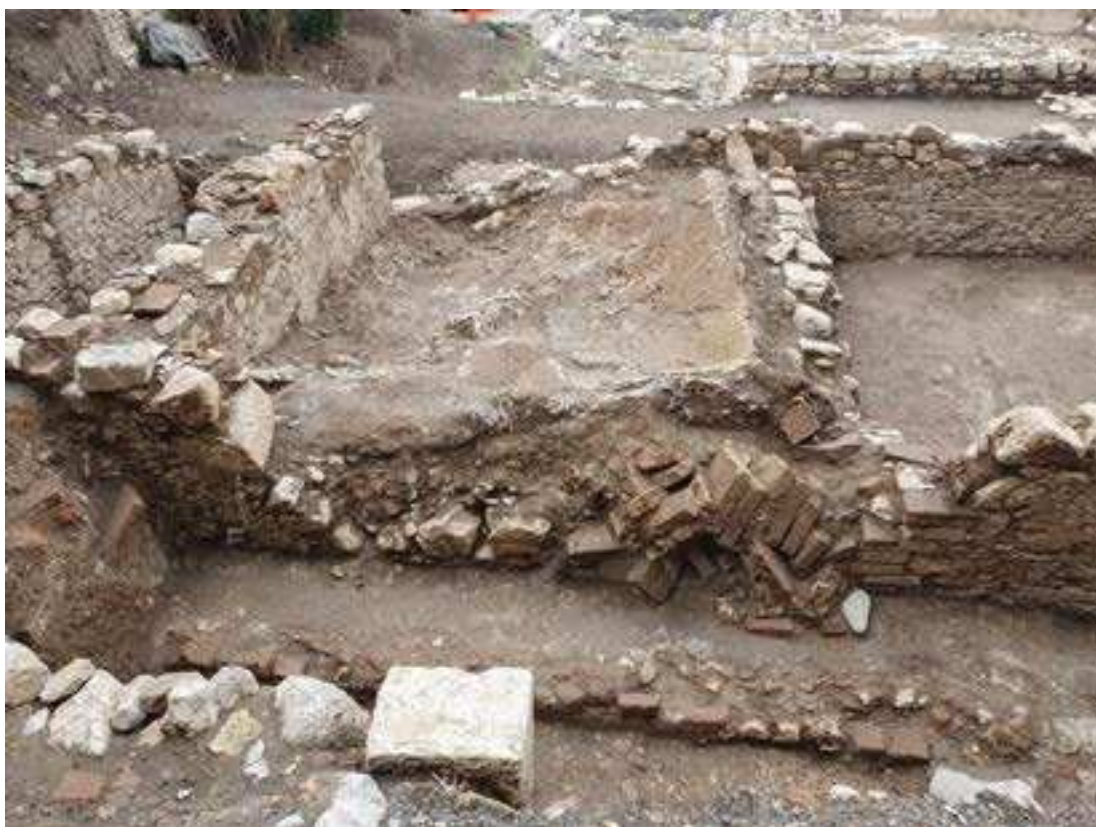
**Fig. 118** Ambiente 21. Crollo ordinato del pavimento del secondo piano (US 3259)

Durante l'indagine si è stabilito di non procedere oltre il crollo del pavimento pertinente al secondo piano (US 3259), avvenuto con disposizione orizzontale, in maniera ordinata (**Fig. 118**).

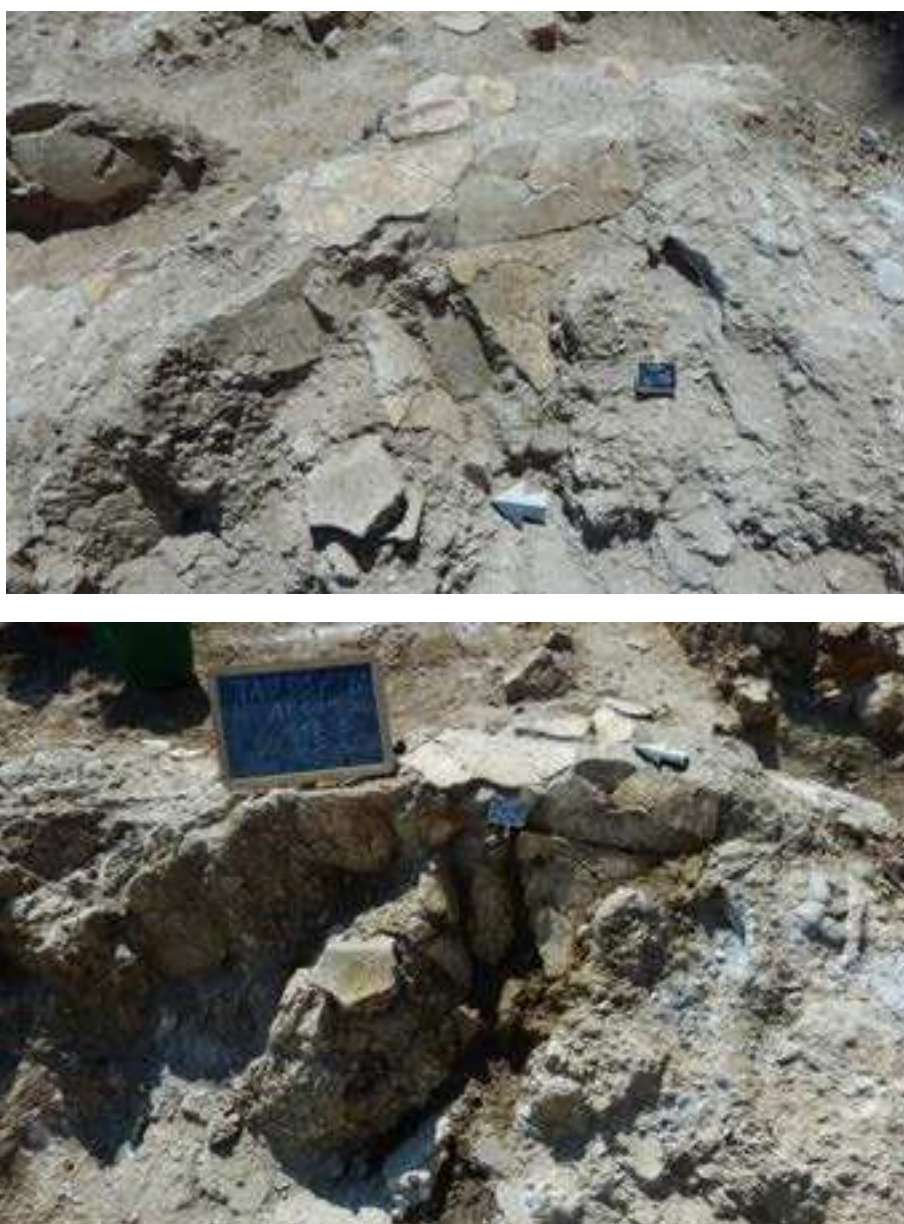
**Fig. 122** Ambiente 21. Intonaci in crollo. In alto da US 3095, in basso da US 3258.

L'elevato numero di intonaci provenienti dall'ambiente e le differenti caratteristiche riscontrate durante l'analisi hanno reso indispensabile il raggruppamento degli stessi in insiemi omogenei e coerenti.

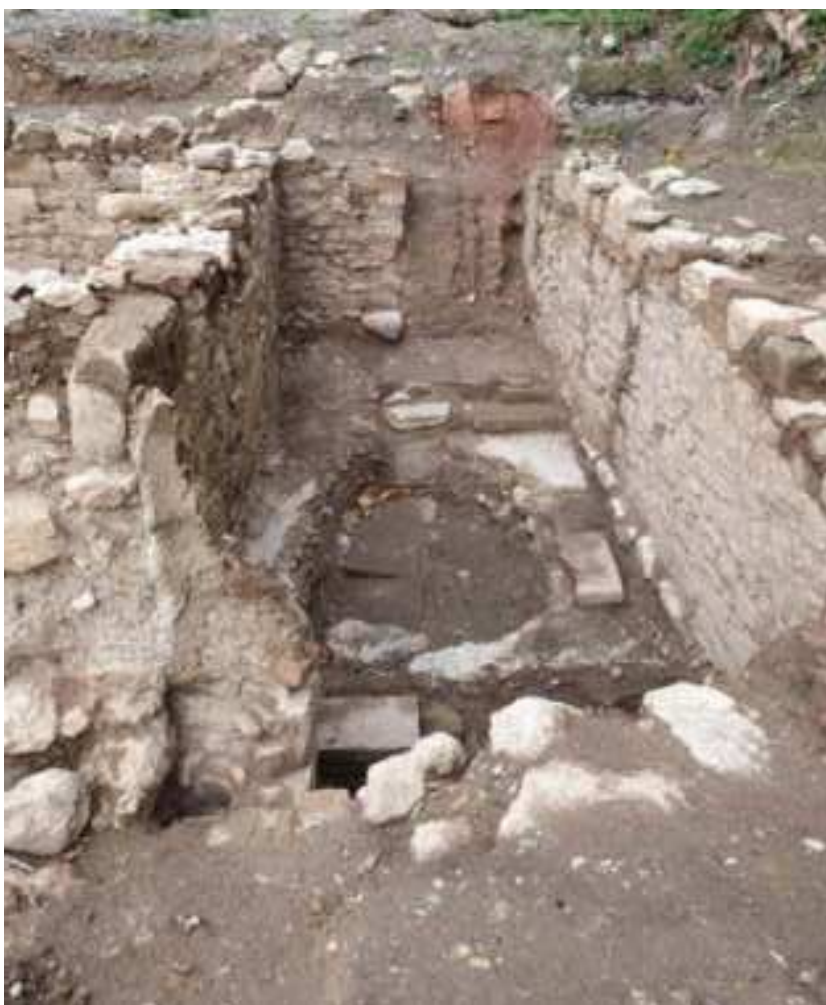
**Fig. 124** Ambiente 19 visto da N (da Archivio fotografico UniMe).

Le dimensioni contenute e la conformazione del vano (Fig. 124), uniti all'individuazione di un sistema di canalizzazione funzionale allo smaltimento delle acque ed al rinvenimento di materiali come unguentari in terracotta e spilloni in osso per capelli, ne hanno suggerito un'interpretazione come bagno.<sup>588</sup>

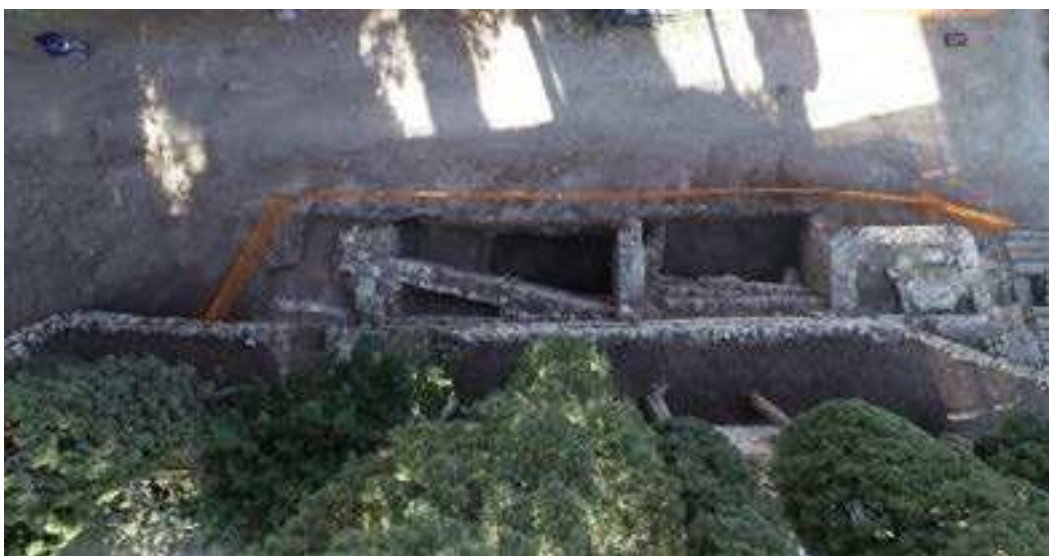
Fig. 128 Terrazzo II. In alto vista zenitale, in basso vista Ovest (da Archivio fotografico UniMe).

Del Terrazzo I, il più meridionale dell'area di Villa San Pancrazio, è stato possibile indagare solo una stretta fascia, effettuando un saggio di m 20x5 (**Figg. 127-128**), che ha consentito di intercettare alcuni ambienti (24-26) presumibilmente riconducibili all'ala meridionale della *Domus 2* ed altre strutture, invece, pertinenti ad una fase di occupazione più tarda.

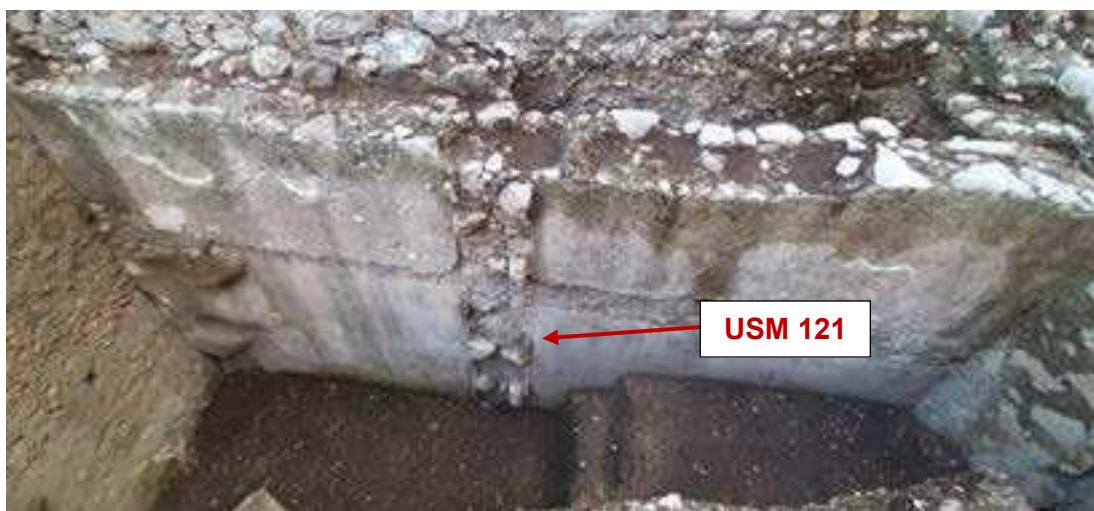
**Fig. 129** Terrazzo II. Ambienti 24 e 25 separati dal breve lacerto di USM 121 (da Archivio fotografico UniMe).

(USM 121); si ritiene plausibile che, nell'ultima fase d'uso, i due vani siano stati unificati, comportando la distruzione del setto murario, al fine di ottenere un unico e più ampio ambiente (**Fig. 129**).
