**UNIVERSITÀ DEGLI STUDI DI MESSINA**  
**DIPARTIMENTO DI CIVILTÀ ANTICHE E MODERNE**  
**Dottorato di Ricerca in Scienze Umanistiche**  
*Curriculum Archeologia e Storia Antica*  
**XXXVII CICLO**  
SSD L-ANT/07

**La pittura parietale d'età imperiale nella Sicilia orientale.**  
**Il caso studio di Taormina (ME)**

Dottoranda: Claudia Casella

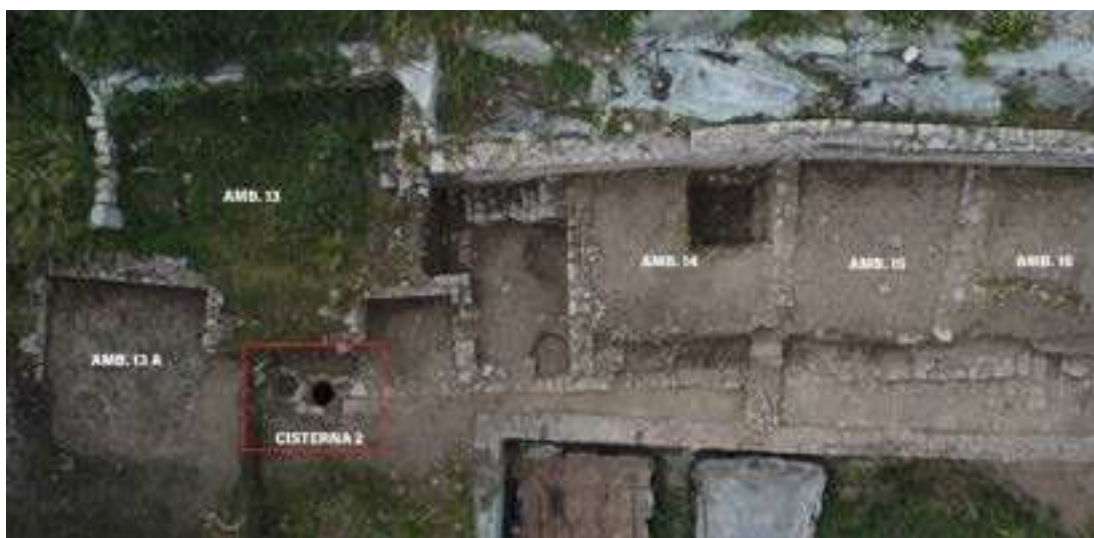
**Fig. 133** Terrazzo III. Rielaborazione ripresa aerea con posizionamento Cisterna 2. (da Archivio fotografico UniMe)

La cisterna è situata nella porzione più orientale del Terrazzo, subito a Nord dell'Ambiente 13 ed è collegata ad un pozzetto di decantazione mediante un condotto di comunicazione (**Fig. 133**).

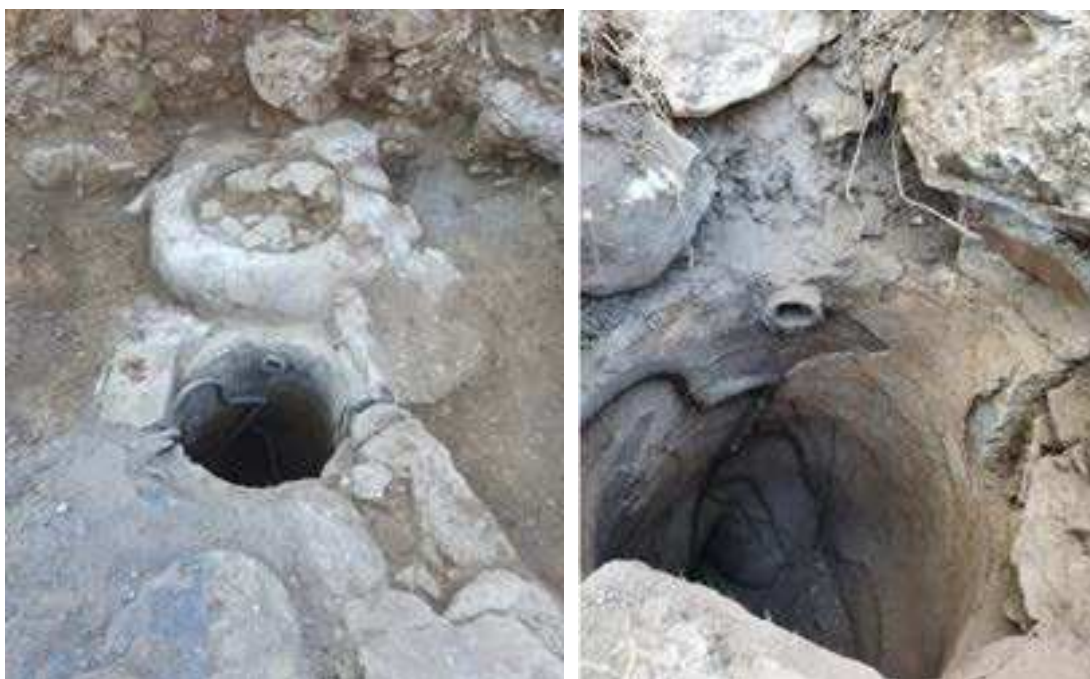
La cisterna è direttamente ricavata nel banco di roccia e presenta una conformazione pseudo-campaniforme, con un'imboccatura di circa 1 m ed una profondità di 6 m. Le pareti interne sono interamente rivestite di malta idraulica, mentre l'imboccatura, attestata alla quota del piano d'uso del terrazzo, è in muratura (**Fig. 134**).

**Fig. 134** Cisterna 2. A sx imboccatura e pozzetto di decantazione, a dx pareti interne con rivestimento in malta idraulica (da Archivio fotografico UniMe)

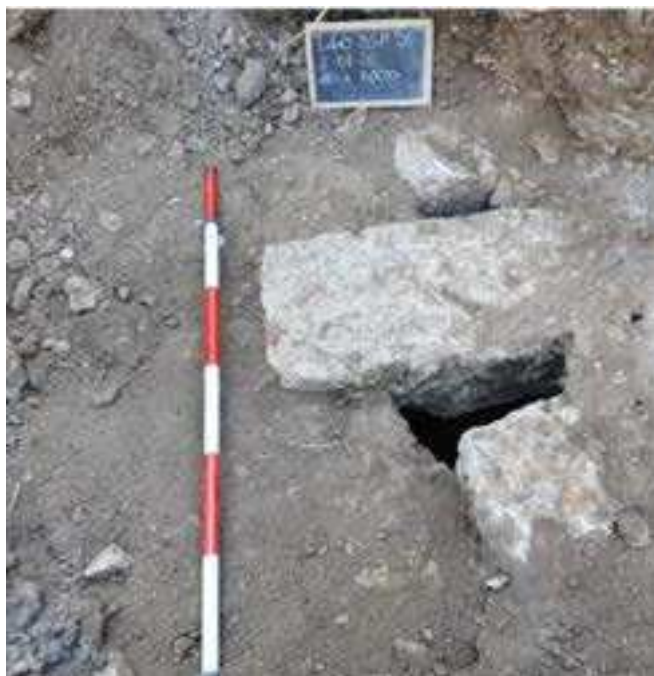
Al momento del rinvenimento la cisterna era coperta da un grande blocco squadrato in pietra calcarea (**Fig. 135**), pertinente al un muro E-O (USM 200), funzionale alla delimitazione settentrionale degli ambienti del Terrazzo III E-O.

**Figura 135** Cisterna 2 al momento del rinvenimento, con obliterazione (da Archivio fotografico UniMe)

Sebbene non sia possibile stabilire con esattezza quando sia avvenuta la costruzione della Cisterna 2, tuttavia, proprio suddetto rapporto stratigrafico con USM 200 consente di inquadrare tale momento al Periodo I. Il riempimento, vista la presenza in entrambi gli strati documentati, di frammenti ceramici in attacco pertinenti agli stessi individui, si sarebbe formato contemporaneamente, trattandosi del risultato di una volontaria defunzionalizzazione della cisterna. L'obliterazione sarebbe avvenuta nell'ambito di un'ampia riorganizzazione cui l'area sarebbe stata soggetta, nel corso della quale sarebbe avvenuta la realizzazione degli ambienti più antichi del terrazzo III. Lo studio recentemente condotto sui materiali ceramici del riempimento ha

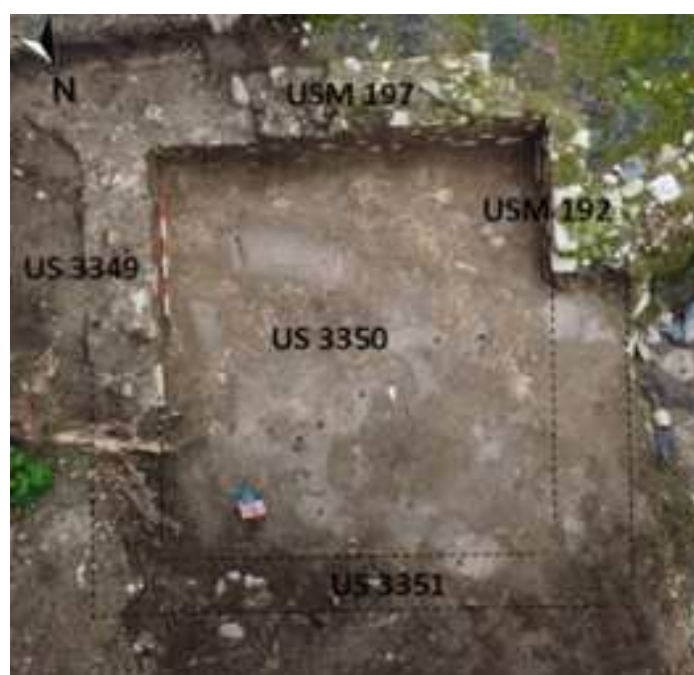
L'ambiente 13 A, ubicato all'estremità N-E del Terrazzo III (**Fig. 136**), conserva *in situ* un esiguo lacerto di pittura parietale, in corrispondenza nell'angolo SE (**Fig. 137**).

**Fig. 137** Ambiente 13 A., vista zenitale (da Archivio fotografico UniMe)

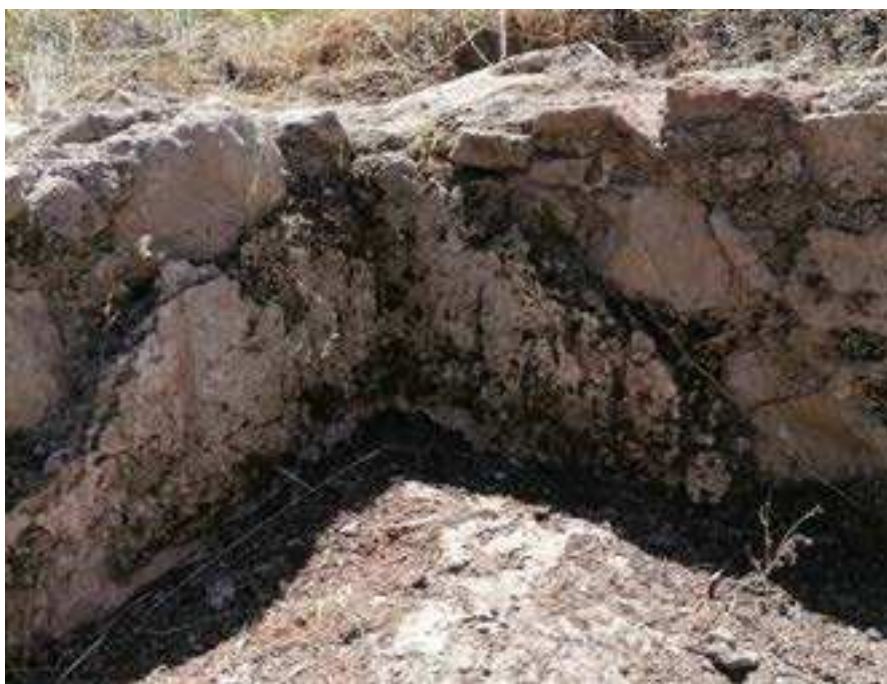
La pittura si trova in corrispondenza dei setti murari di delimitazione S (USM 197) e E (USM 3349) e si conserva per una lunghezza massima, rispettivamente, di m 1,04 ca. e di m 0,40 ca. e per un'altezza massima di m 0,30 ca. L'esiguità dell'attestazione ed il cattivo stato di conservazione ne rendono difficile, tuttavia, la lettura; infatti, solo a ridosso dell'angolo, su entrambi i perimetrali, è possibile distinguere due stretti pannelli, speculari, di colore verde, forse ad imitazione di una specchiatura marmorea, delimitati da uno stretto listello di colore rosso (**Fig. 138**).

**Fig. 138** Ambiente 13 A. Lacerti di pitture *in situ*.

Nonostante il rinvenimento attesti l'esistenza, originariamente, di pitture parietali poste a decorazione del vano, nel corso delle indagini non sono stati rinvenuti frammenti in crollo.

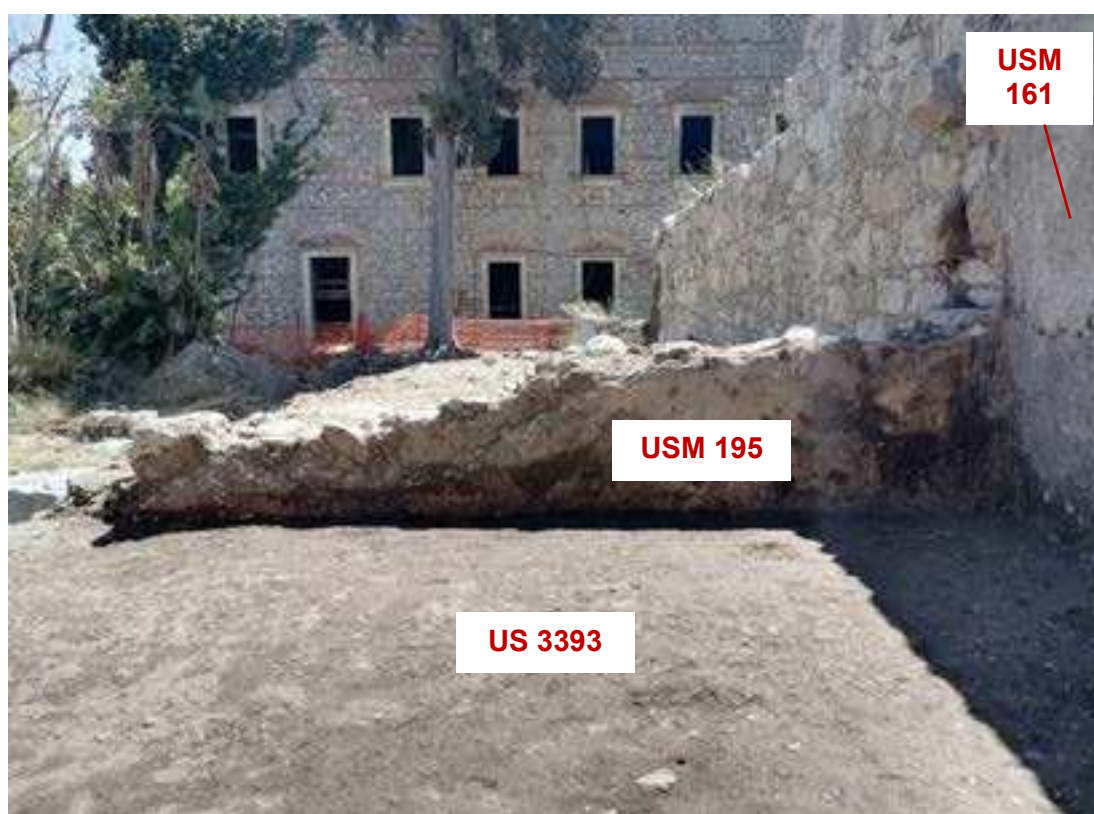
Subito ad Ovest dell'Ambiente 15 si trova l'Ambiente 16 (**Fig. 141**), la cui indagine, diversamente da quanto accaduto nel precedente vano, si è interrotta a ca. 0,50 m dal livello dell'*humus*, in seguito al rinvenimento di un piano pavimentale in calce (US 3393) (**Fig. 142**).

**Fig. 142** Ambiente 16, ripresa fotografica da Ovest.

L'ambiente conserva, in corrispondenza dei muri di delimitazione orientale (USM 195) ed occidentale (USM 196), parte degli apparati decorativi ancora *in situ*, sebbene con sostanziali differenze tra i due.

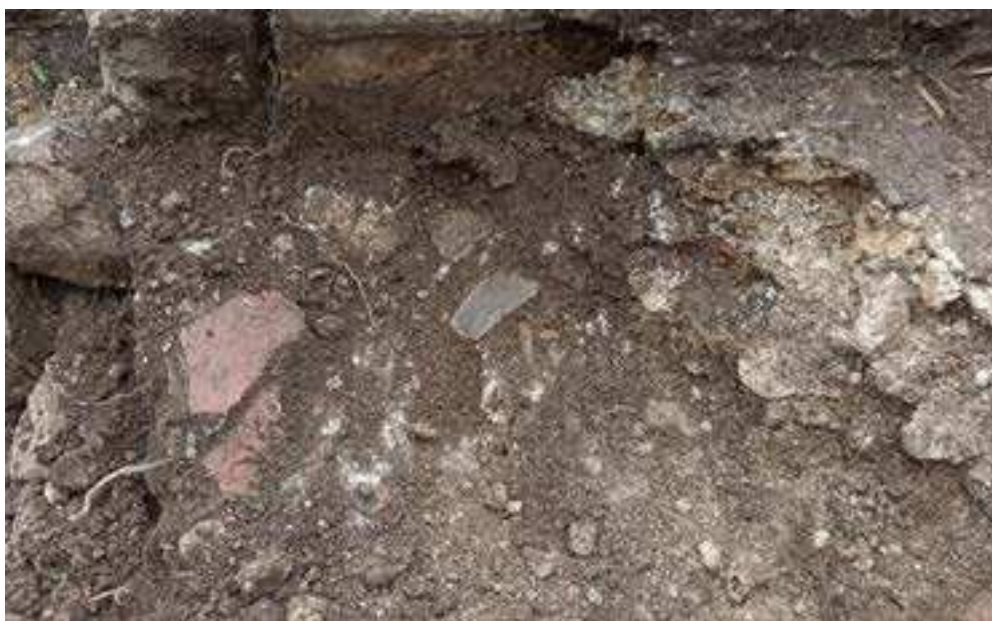
**Fig. 145** Ambiente 18. Dettaglio dello strato di livellamento con intonaci (US 3374) coperto dal piano pavimentale in calce (US 3346)

Le uniche attestazioni pittoriche provenienti dall'Ambiente 18 sono, dunque, quelle rinvenute nello strato di livellamento (US 3374) (**Fig. 145**), funzionale alla messa in opera del piano pavimentale in calce (US 3346), pertinente alla fase edilizia più recente del vano. L'analisi dei rinvenimenti pittorici, perciò, consente di ottenere un *terminus post quem* per quest'ultima fase.

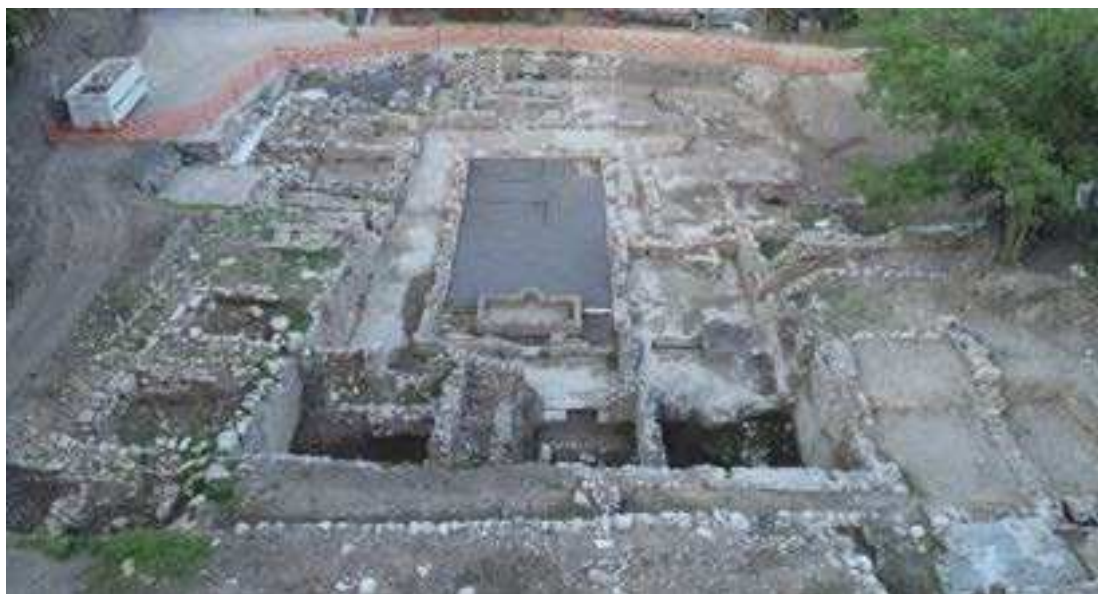
Il cortile presenta una conformazione rettangolare ed era caratterizzato da un peristilio di 7 x 4 colonne realizzate in laterizio e rivestite di intonaco (**Fig. 149**). Lungo il margine meridionale, inoltre, lo spazio era arricchito dalla presenza di una vasca rettangolare caratterizzata da una piccola abside centrale in corrispondenza del lato settentrionale. Quest'ultima, in buono stato di conservazione, è costituita da muretti

**Fig. 149** *Domus 1*. Cortile centrale visto da Sud (da Archivio fotografico UniMe)

alti 0,60 m, realizzati con filari di laterizi quadrati stesi su malta, internamente rivestiti di malta idraulica.<sup>708</sup>

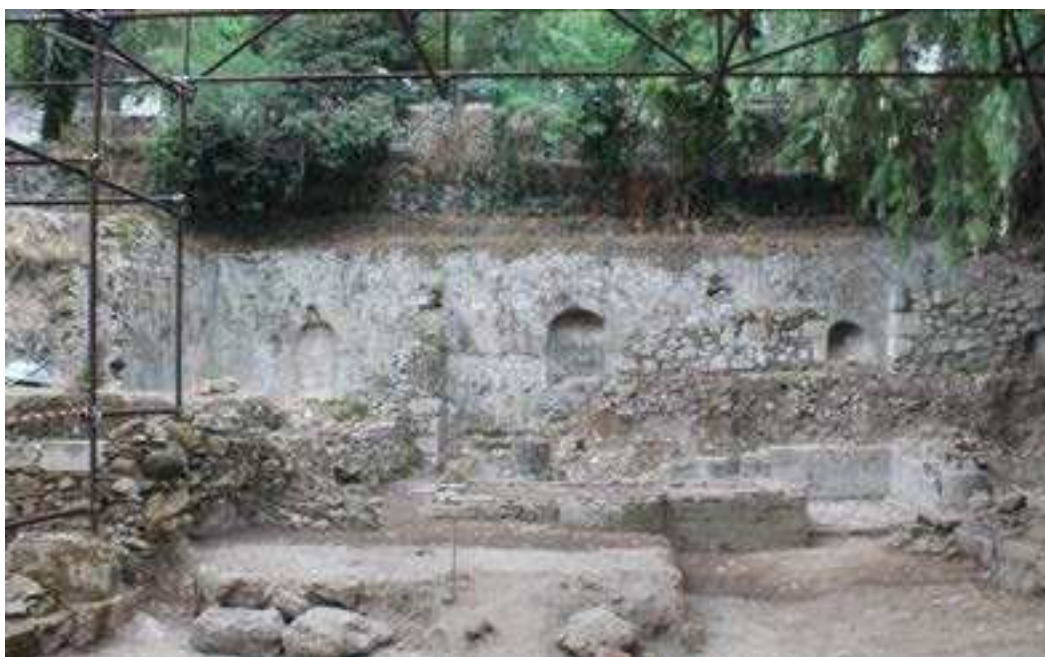
Tutti e tre i vani sono caratterizzati dalla presenza di una nicchia semicircolare sul fondo, con copertura a catino, realizzata con mattoni disposti di taglio (**Fig. 151**). Le nicchie, in tutti e tre i casi, originariamente intonacate, in un secondo momento furono interamente rivestite con tessere di mosaico.

**Fig. 151** *Domus* 1. Il muro di fondo meridionale (USM 131) nel quale sono ricavate le nicchie pertinenti agli ambienti 16, 17, 18 (da CAMPAGNA *et alii* 2017.)

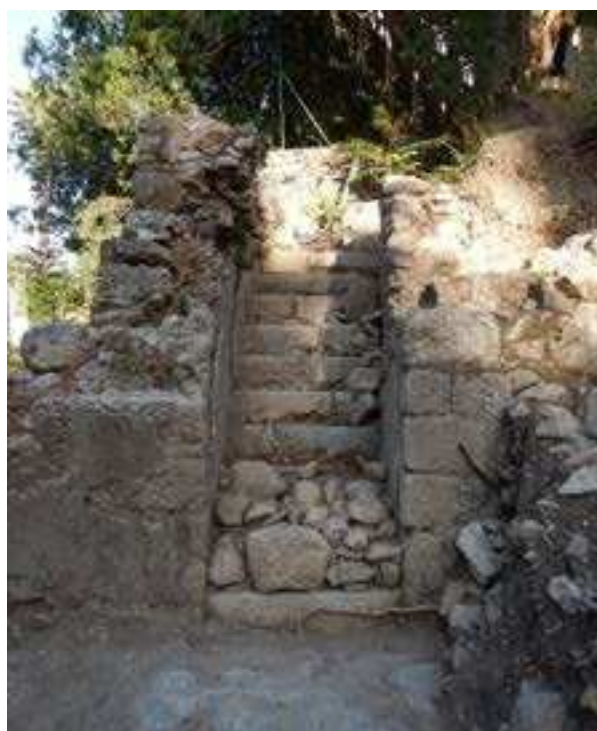
Diversamente, la presenza di una doppia successione di ambienti sembra confermata per il versante orientale dell'abitazione, e ciò anche in ragione della presenza di un vano scala con andamento E-O, direttamente accessibile dall'ambulacro orientale (**Fig. 152**).

**Fig. 152** *Domus* 1. Ambiente 24, vano scala (da CAMPAGNA et alii 2017).

Quest'ultimo, infatti, caratterizzato da una gradinata in blocchetti di calcare e arenaria rivestiti di intonaco, doveva garantire l'accesso alla seconda fascia di ambienti ubicati

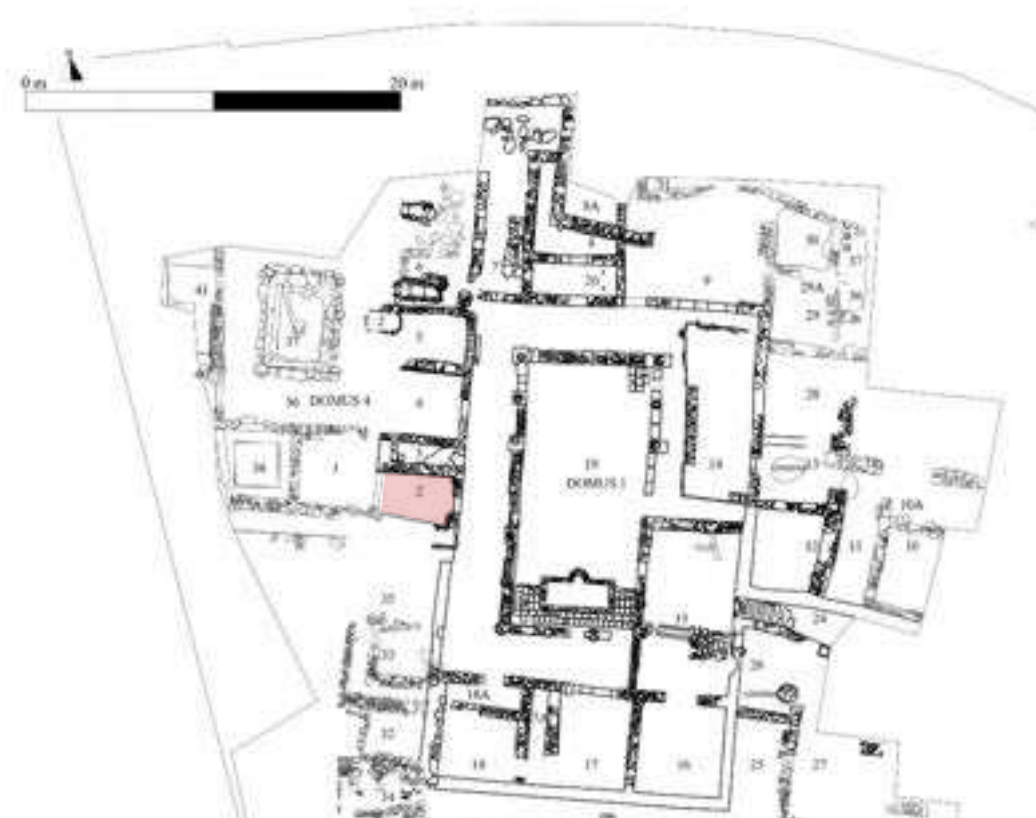
Il vano 2 è ubicato lungo il versante occidentale della *domus* (**Fig. 145**). Era direttamente accessibile dall'ambulacro Ovest, mediante un'apertura della quale si conservano ancora *in situ* lo stipite e la soglia, mentre alle sue spalle, ad Est, a distanza molto ravvicinata, si trova l'Ambiente 1, di pertinenza della *Domus* 4.

**Fig.154** *Domus* 1. Planimetria generale, in rosso l'Ambiente 2. (da ZAVETTIERI, VENUTI, MIANO c.d.s.)

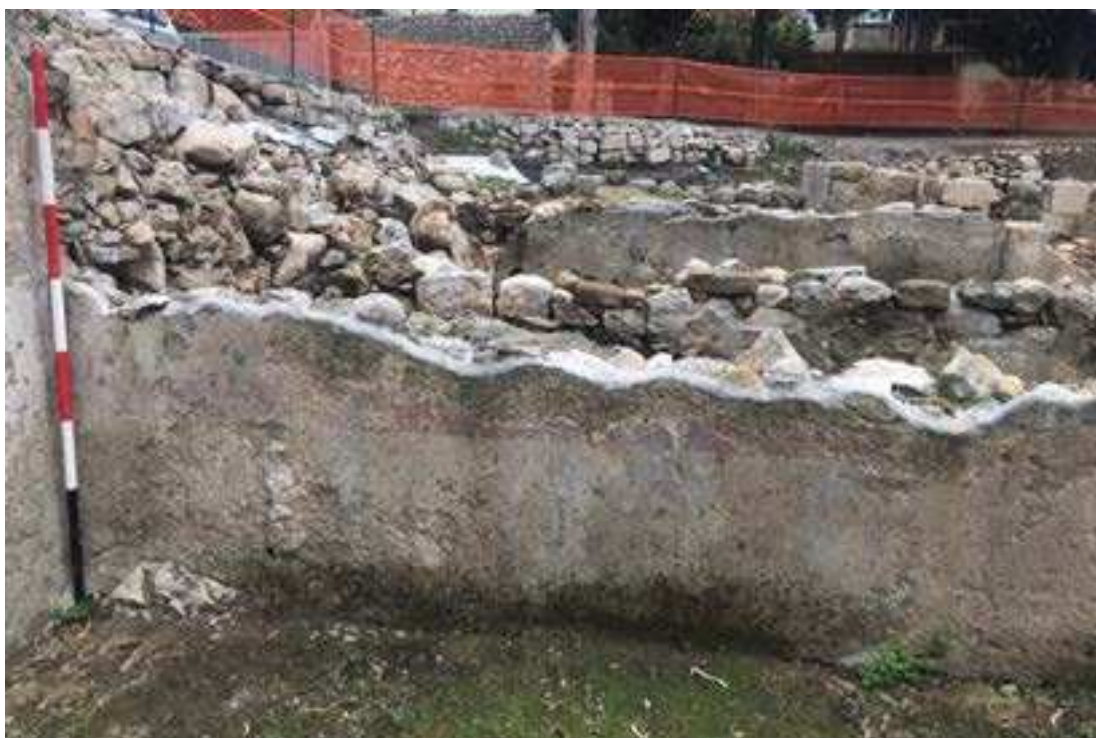
**Fig. 155** Ambiente 2, pitture *in situ*, parete N (Archivio fotografico UniMe).

Il vano presenta un piano pavimentale in cocciopesto steso sul banco di roccia e posto ad una quota più alta rispetto al piano di calpestio dell'ambulacro.<sup>715</sup> L'apparato decorativo è attestato fino ad un'altezza max di 2,30 m, tuttavia, in uno stato di conservazione non ottimale (**Fig. 155**).

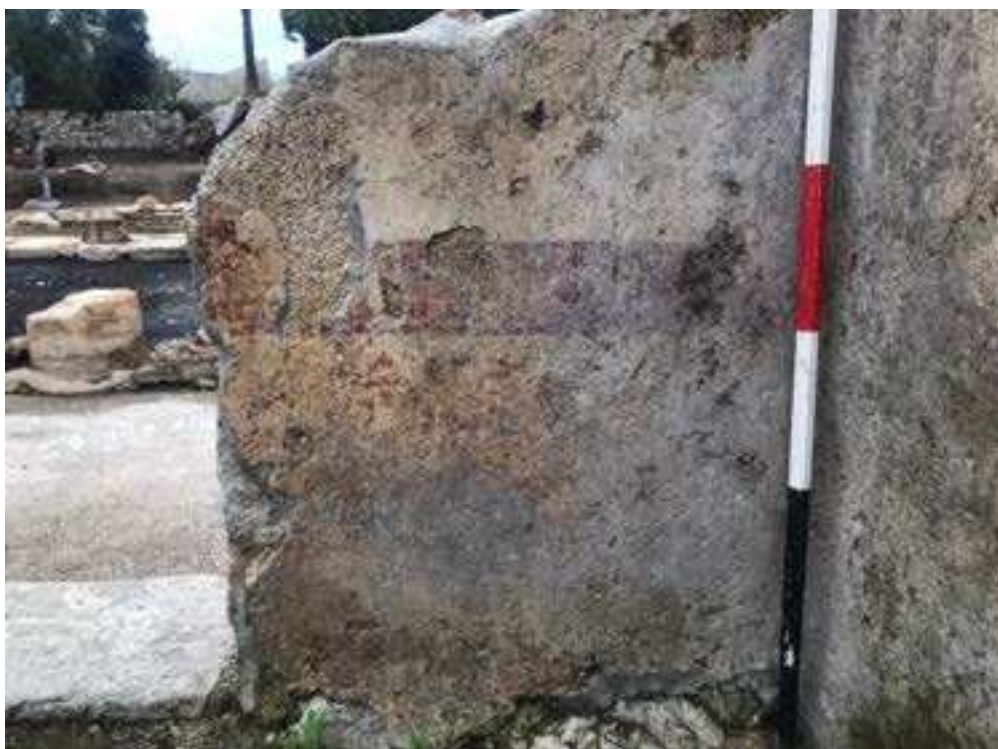
**Fig. 156** Ambiente 2, pitture *in situ*, parete S-E (Archivio fotografico UniMe).

Gli elementi ancora visibili consentono di ricostruire uno schema decorativo caratterizzato da bande di colore rosso, di ampio spessore (12 cm), disposte orizzontalmente e verticalmente, funzionali alla ripartizione degli spazi. Inoltre, in corrispondenza del setto murario di delimitazione Est del vano, nel tratto meridionale dello stesso, la zoccolatura preserva ancora parte del motivo decorativo a spruzzature, anch'esso realizzato in rosso, mentre nient'altro si riesce a distinguere circa l'ornato della zona mediana (**Fig. 156**).

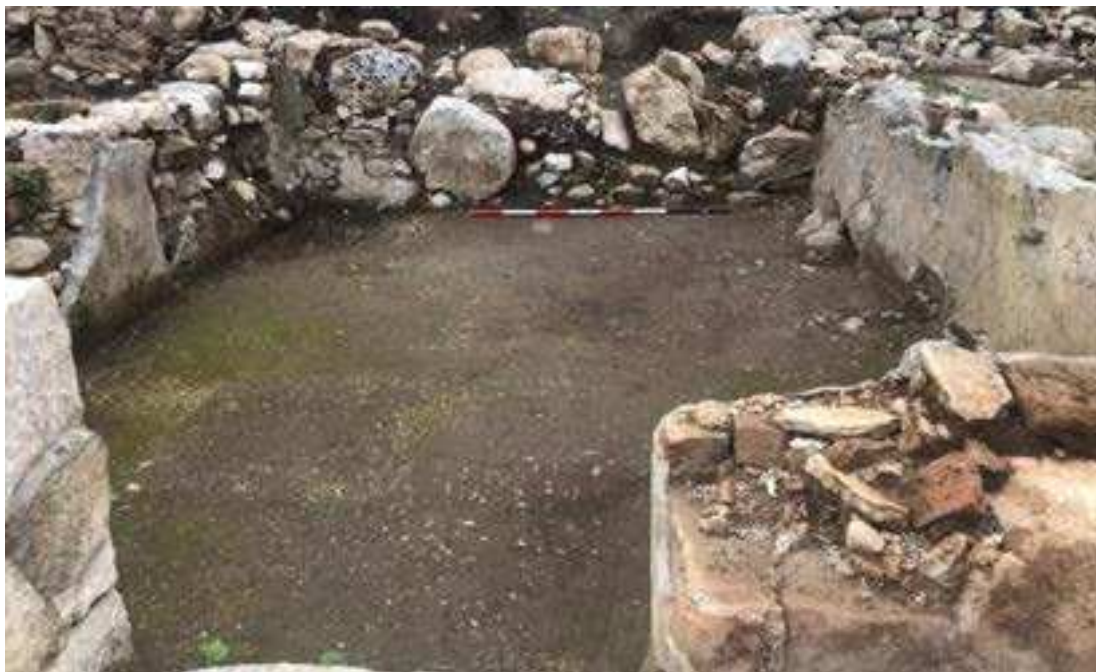
**Fig. 158** Ambiente 4 visto da E, con attestazioni pittoriche lungo le pareti N e S (Archivio fotografico UniMe).

Lungo le pareti del vano, che si conservano per un'altezza max di 50 cm ca., sono ancora visibili consistenti porzioni dell'apparato decorativo (**Fig. 158**). Tuttavia, il pessimo stato in cui versa la pellicola pittorica rende impossibile il rilevamento di elementi utili alla ricostruzione dello schema decorativo. L'unico elemento che è possibile documentare, è il ricorso al bianco come colore di fondo.

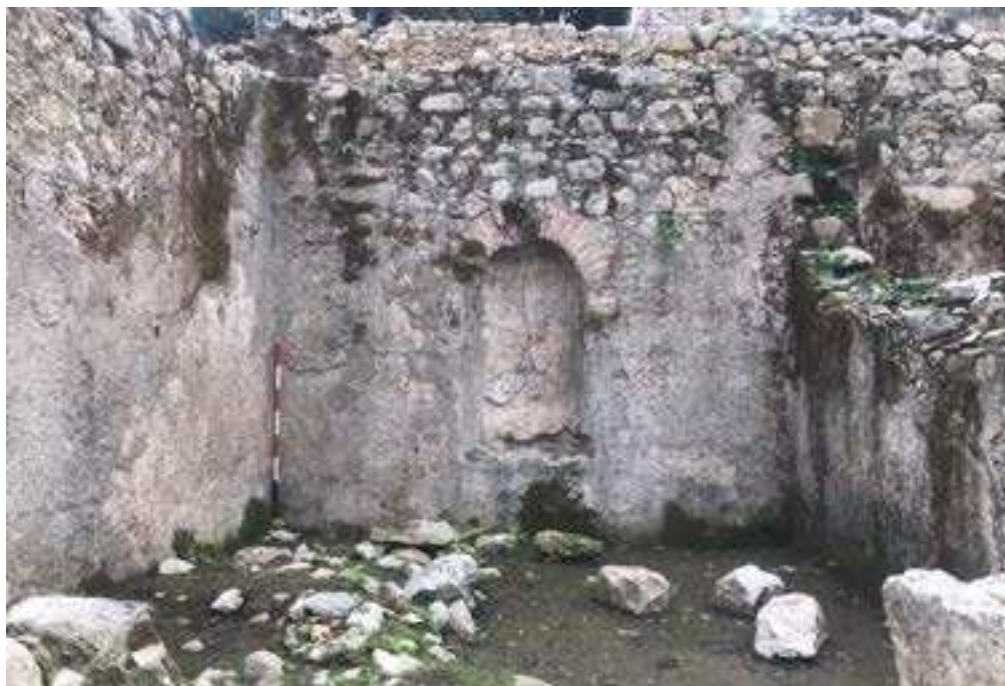
**Fig. 160** Ambiente 16 visto da E (Archivio fotografico UniMe).

Dei tre ambienti disposti lungo il lato meridionale della *domus*, solo l'Ambiente 16 (Fig. 159) conserva ancora parte delle pitture *in situ* ed in condizioni tali da consentire il riconoscimento di alcuni elementi utili a ricostruire, anche se solo parzialmente, lo schema decorativo (Fig. 160).

Una porzione considerevole dell'apparato decorativo si conserva in corrispondenza della parete meridionale del vano, fino ad un'altezza massima di ca. 3,80 m; tuttavia, sono soprattutto le pitture ancora visibili lungo il muro occidentale a fornire maggiori dati, preservando significative tracce di colore.

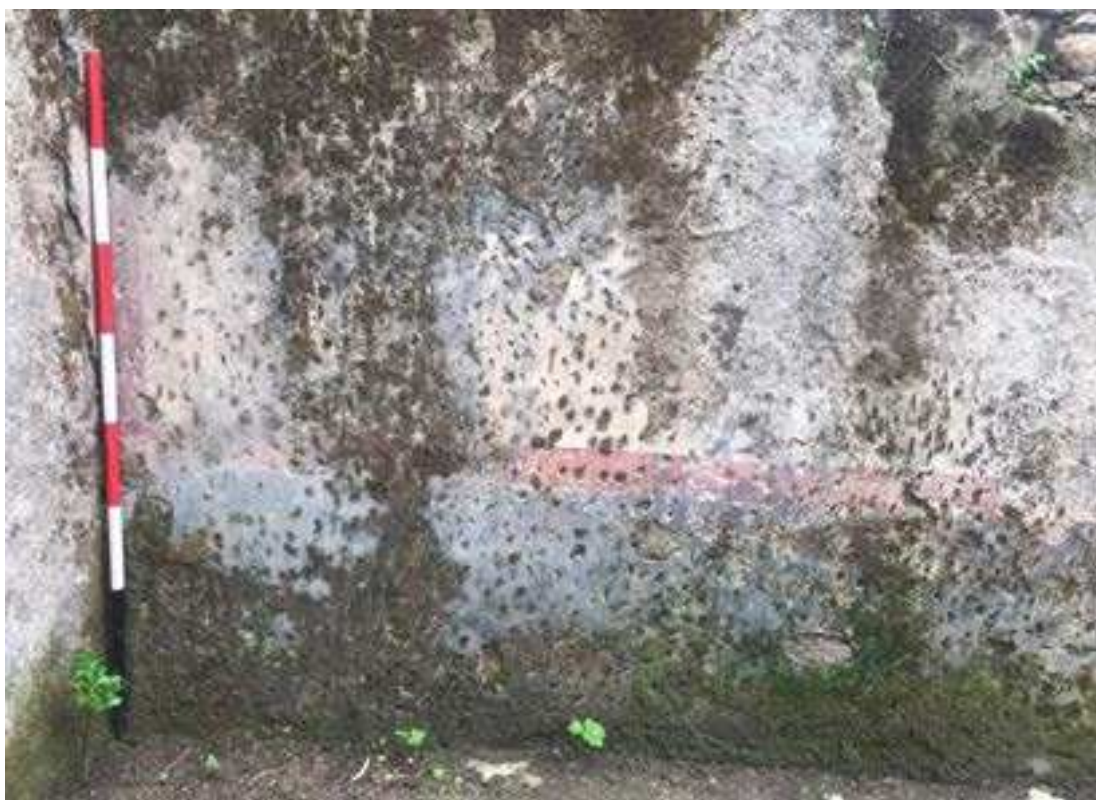
**Fig. 161** Ambiente 16, pitture *in situ*, parete O (Archivio fotografico UniMe).

Lo schema decorativo doveva essere ripetuto specularmente su tutte le pareti del vano e presentava una zoccolatura, alta 65 cm, monocroma, di colore nero. Questa era superiormente delimitata da una banda di colore rosso di ampiezza 10 cm (**Fig. 161**). Altre due bande speculari per caratteristiche, con andamento verticale, erano sicuramente agli angoli della zona mediana, funzionali ad incorniciare la stessa, caratterizzata dal fondo di colore bianco. Rispetto all'articolazione di quest'ultima non si rilevano ulteriori elementi funzionali ad una più puntuale e precisa ricostruzione. Non sembra attestata neanche la presenza di ulteriori bande atte ad operare, come di consueto avviene, una tripartizione verticale della parete.

Inoltre, la presenza di martellature sulla superficie, finalizzate ad agevolare l'aderenza di un nuovo strato pittorico, attesta l'obliterazione dell'apparato decorativo visibile. In un dato momento, dunque, l'ambiente sarebbe stato coinvolto da un intervento di rifacimento almeno delle pitture parietali che non si esclude sia avvenuto in concomitanza con la realizzazione del nuovo rivestimento marmoreo delle nicchie, originariamente intonacate.

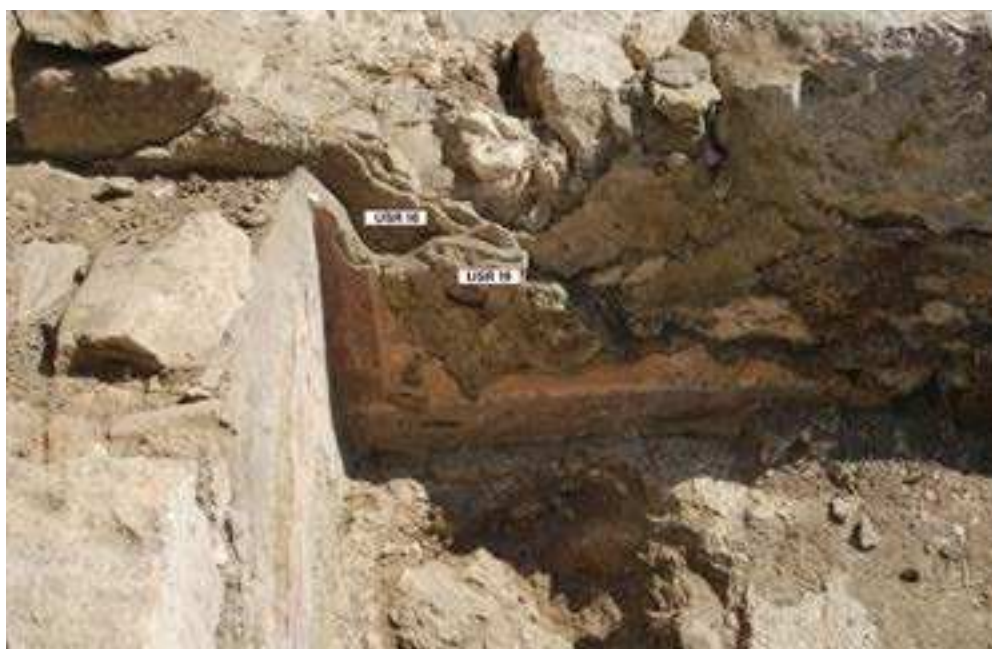
**Fig. 163** *Domus* 1. Ambiente 12. Parete N con successione delle due fasi pittoriche (USR 16, USR 19).

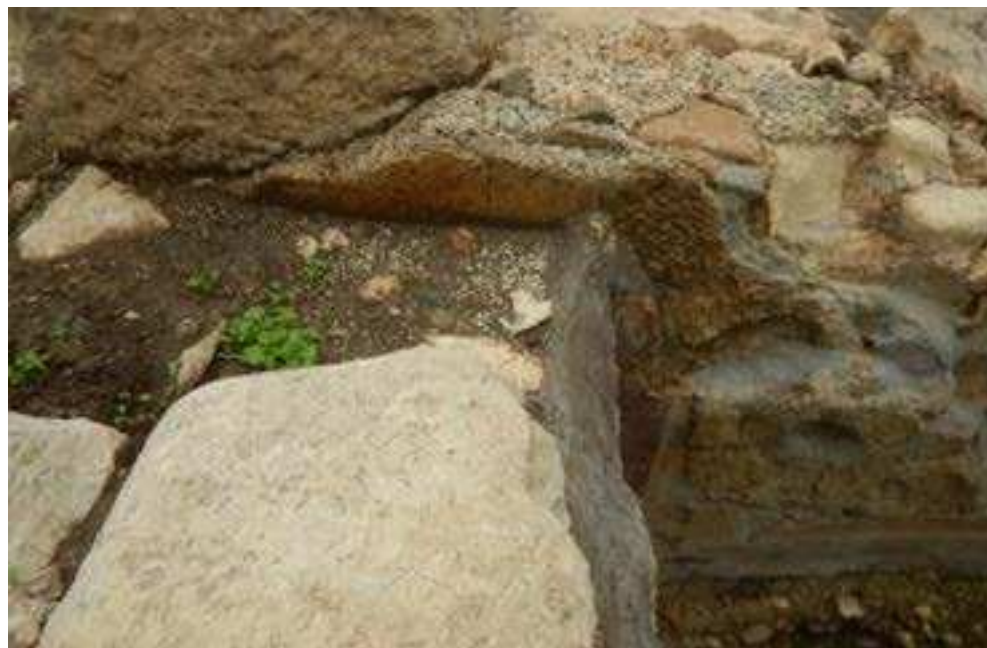
comporta, in contemporanea, anche l'obliterazione dell'originario apparato pittorico (USR 16) e la stesura di nuove pitture che assecondano la rinnovata conformazione degli spazi (USR 19) e che, così facendo, forniscono un *terminus ante quem* per la realizzazione di tali interventi (Figg. 163-164).

**Fig. 164** Ambiente 12. Dettaglio parete N, obliterazione del più antico apparato decorativo (USR 16) a seguito della chiusura dell'accesso da O.

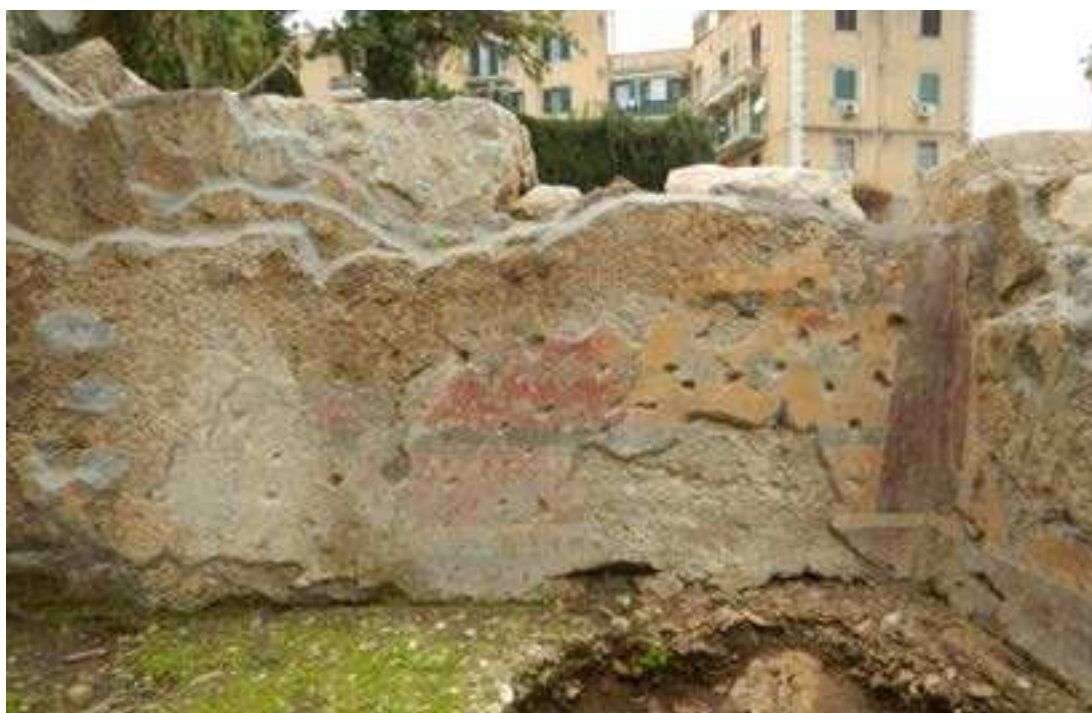
Fig. 165 Ambiente 12, pitture *in situ*, parete O.

Le pitture erano caratterizzate da un plinto di colore viola, arricchito da un motivo con spruzzature in giallo e bianco, superiormente delimitato da un listello bianco. La zoccolatura, a fondo giallo, era inquadrata ai lati da due bande viola, profilate da filetti bianchi e suddivisa orizzontalmente in tre registri da bande di colore verde mare, di dimensioni più contenute. I due registri alle estremità superiore ed inferiore sono arricchiti da un elemento decorativo in bianco che riproduce un motivo già ricorrente nelle *bordures ajourée*, del IV stile, in particolare del *groupe V, type 33, ligne de motifs avec alternance*.<sup>716</sup> Il registro centrale, invece, è occupato da una ghirlanda tesa, realizzata in verde mare, nella versione del tralcio rigido con stelo filiforme e ciuffi di foglie che si dipartono ad intervalli regolari (Fig. 165). Nulla si conserva della restante

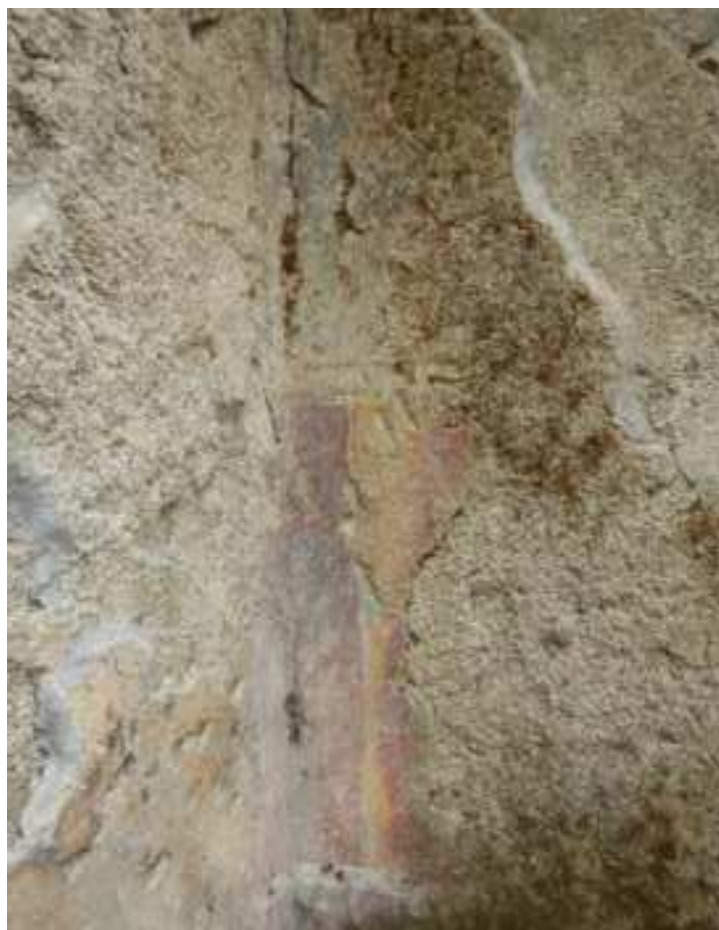
porzione di parete, ad eccezione di poche tracce di colore nero in corrispondenza dell'angolo S-E della parete (**Fig. 166**).

**Fig. 166** Ambiente 12, parete O, angolo SE. Dettaglio con tracce di colore nero.

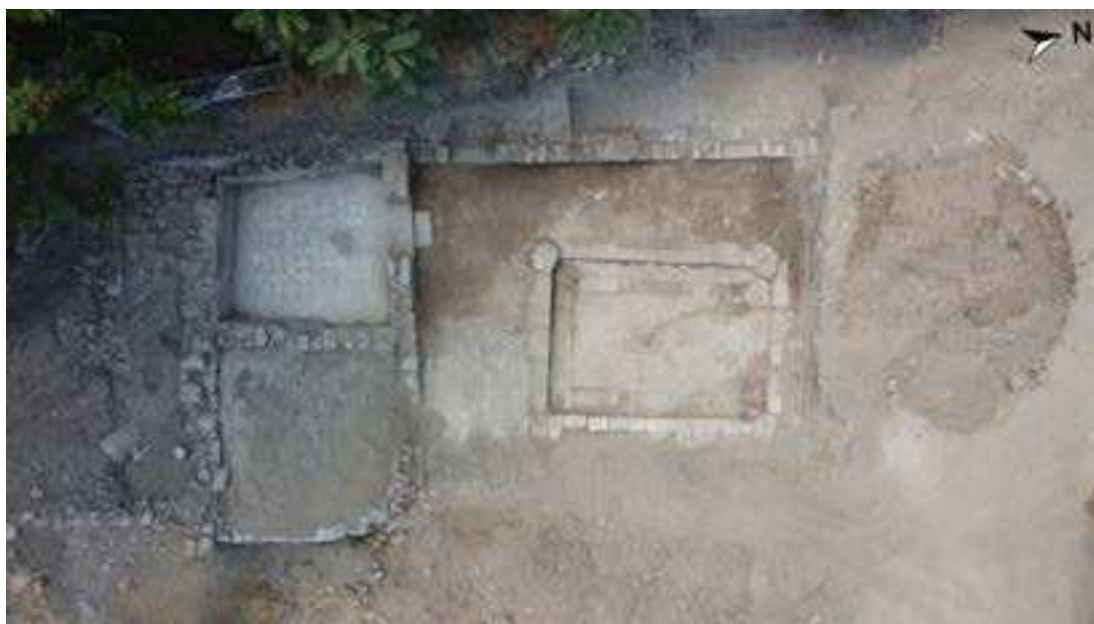
**Fig. 168** *Domus* 4, vista zenitale (Archivio fotografico UniMe)

Le indagini condotte in corrispondenza del Terrazzo I, nel versante NO dell'area di Villa San Pancrazio - avviate nel 2018 e poi riprese nel 2022 - hanno riportato alla luce, solo parzialmente, un'ulteriore *domus* a peristilio, denominata *Domus* 4 (**Fig. 168**).<sup>722</sup>

Dell'abitazione non è possibile ricostruire in maniera esaustiva l'articolazione planimetrica; infatti, la *domus* si presenta interrata lungo la porzione occidentale, ricadente sotto la proprietà privata ad O dell'area di Villa San Pancrazio, mentre tutta la parte orientale è andata definitivamente perduta, si ipotizza per far spazio agli ambienti della fascia occidentale della *Domus* 1.<sup>723</sup>

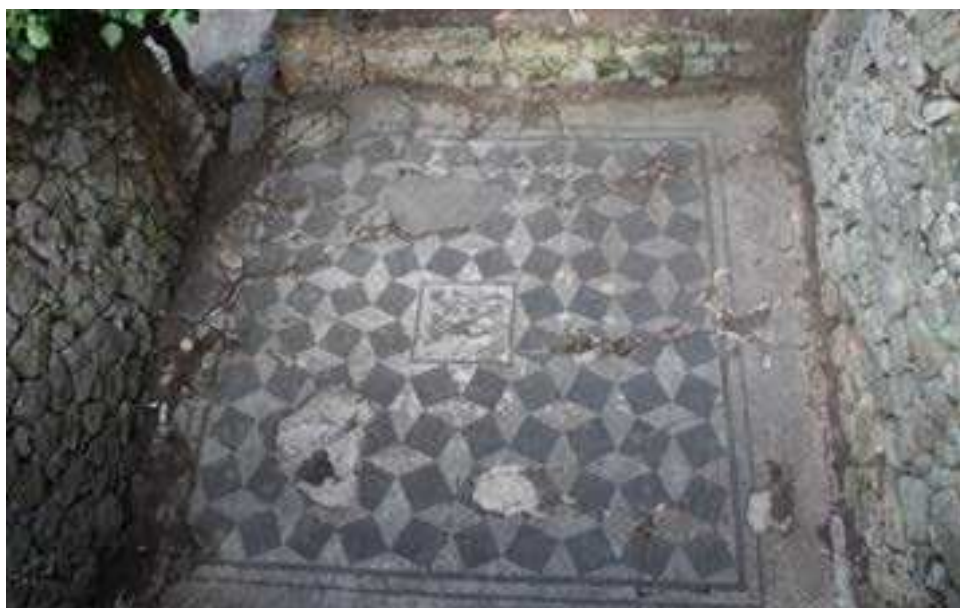
**Fig. 170** *Domus 4*. Ambiente 1, piano pavimentale a mosaico con emblema figurato (da Archivio fotografico UniMe)

Di questi ultimi, il vano SE, denominato Ambiente 1, già noto agli inizi del '900, conserva integralmente la pavimentazione a mosaico con tessere in bianco e nero, caratterizzata da un motivo geometrico con schema a quadrati e losanghe, arricchito al centro da un *emblema* con la raffigurazione del mito di Licurgo e Ambrosia, delimitato da una sottile cornice nera (Fig. 170).<sup>724</sup>

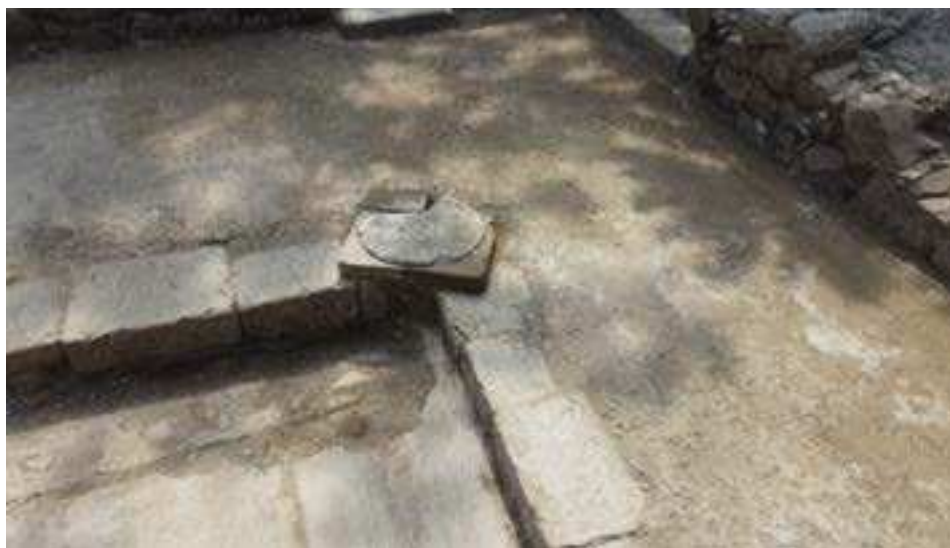
**Fig. 171** *Domus 4*, angolo SO del peristilio. Dettaglio base di colonna (da Archivio fotografico UniMe)

Il tenore degli apparati decorativi testimonia una certa ricchezza dell'abitazione, ulteriormente confermata dalla conformazione del peristilio. Agli angoli di quest'ultimo dovevano trovare posto quattro colonne in laterizio rivestite d'intonaco, delle quali si conservano soltanto i basamenti delle due occidentali (**Fig. 171**).<sup>725</sup>

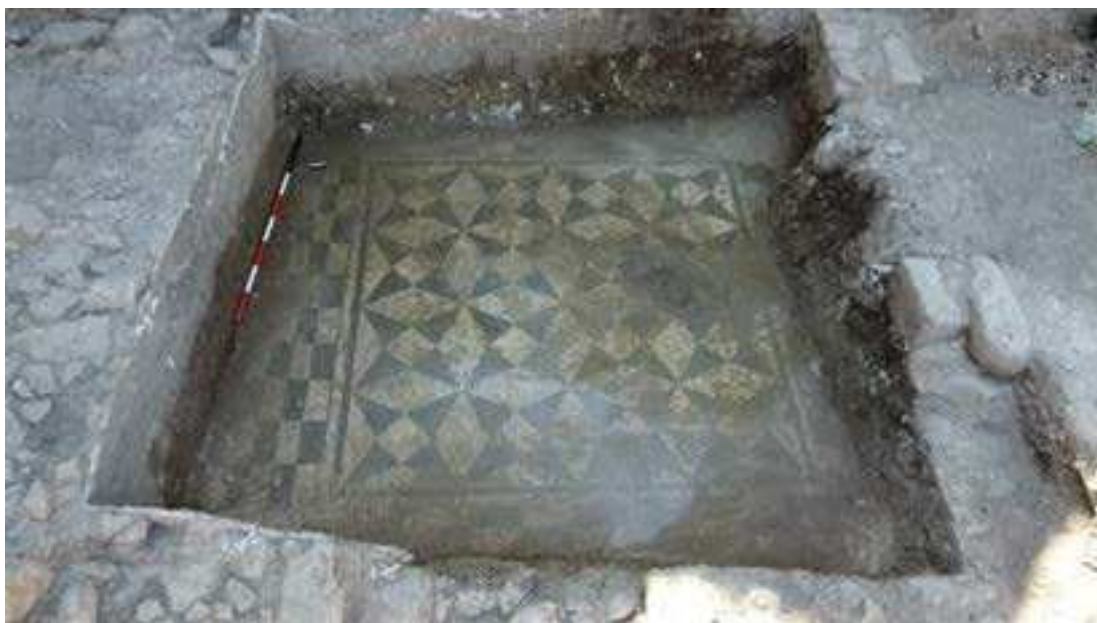
La disposizione, non perfettamente assiale, dei setti murati rispetto al piano pavimentale documenta un rapporto stratigrafico di posteriorità dei primi rispetto a quest'ultimo (**Fig. 174**). Pertanto, mentre il piano pavimentale è senza dubbio pertinente alla originaria fase costruttiva dell'abitazione, la realizzazione dei perimetrali e delle relative pitture è, invece, riconducibile ad un momento successivo e si configura come un adeguamento a nuove e mutate geometrie, tali da non consentirne una perfetta assialità rispetto alla più antica pavimentazione. Ciò documenta, dunque, l'attuazione di importanti interventi di ridefinizione degli spazi che avrebbero alterato e mutato l'originaria conformazione della *Domus* 4 in favore di una nuova e differente articolazione.

**Figura 174** *Domus* 4. Ambiente 38 visto da E. Si osserva chiaramente la posteriorità dei setti murari rispetto al piano pavimentale (Archivio fotografico UniMe)

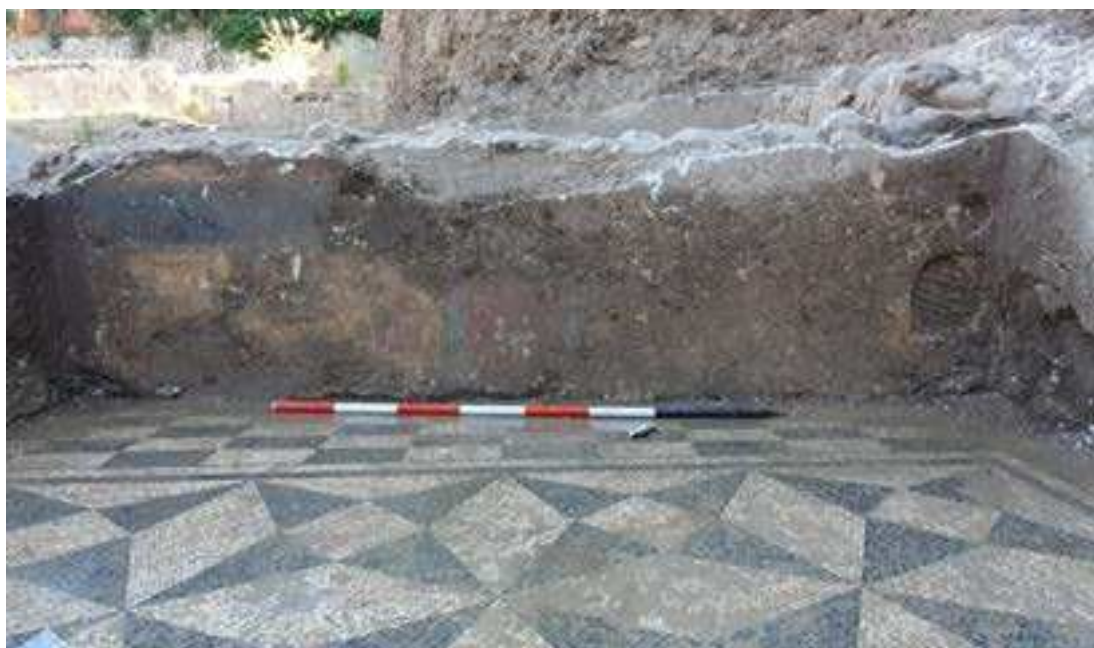
**Fig. 176** *Domus 4. Ambiente 38. Pitture parietali in situ, parete meridionale* (Archivio fotografico UniMe)

Queste si preservano meglio, ed in maniera estesa, lungo il perimetrale meridionale (**Fig. 176**), mentre solo qualche lacerto è visibile in corrispondenza dei setti murari orientale e nord-orientale.

La parete meridionale del vano è delimitata lateralmente da bande di colore viola e superiormente da un più ampio campo in nero, seguito, a breve distanza, da un'ulteriore banda anch'essa di colore viola. Lo spazio interno, tripartito, è articolato in uno stretto pannello centrale e due laterali più ampi. Il primo, del quale non si

conserva in alto la porzione terminale, incorniciato da due bande azzurre, presenta il fondo rosso arricchito da un fiorone bianco con dettagli in azzurro. I due ampi pannelli laterali, invece, con fondo giallo, presentano in basso un motivo decorativo di colore rosso, mutuato dal repertorio di IV stile.

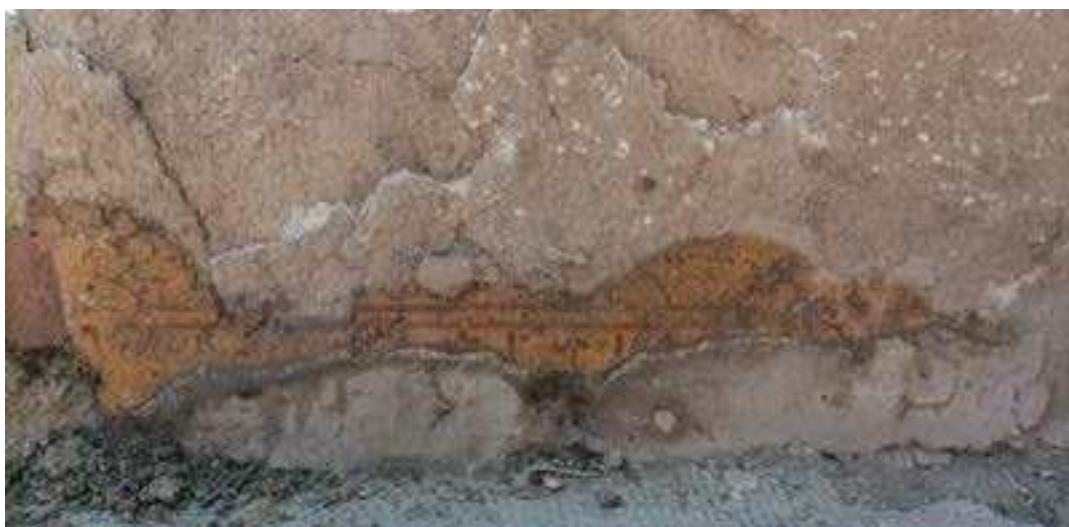
Nello stesso setto murario ed in quello orientale si rileva, inoltre, la presenza di un ulteriore strato di intonaco applicato sulla pellicola pittorica (**Fig. 178**). Questo potrebbe documentare un più tardo intervento di rifacimento degli apparati decorativi, sul quale nulla può dirsi, non essendosi conservata alcuna traccia della decorazione. Non è escluso, tuttavia, visto il rinvenimento esclusivamente in corrispondenza della porzione terminale della zoccolatura, che possa trattarsi, piuttosto, di un intervento isolato con funzione di consolidamento, trattandosi di una zona particolarmente esposta e facilmente soggetta al danneggiamento.

**Fig. 178** *Domus* 4. Ambiente 38. Parete S, porzione inferiore della zoccolatura, secondo strato sovrapposto alla pellicola pittorica

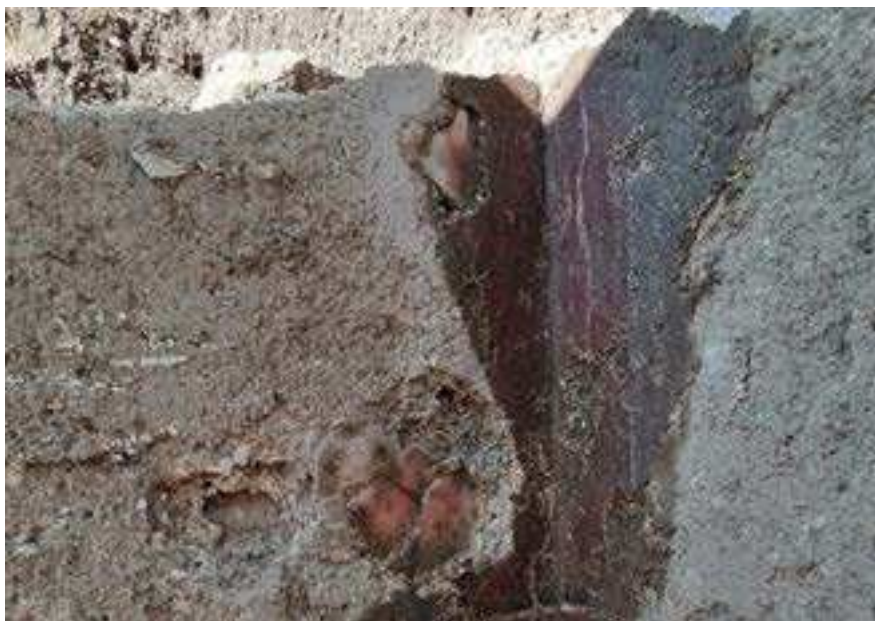
Un'ulteriore lacuna nella stessa parete, inoltre, ha permesso di osservare anche la presenza di frammenti ceramici tra gli strati di intonaco (**Fig. 180**), i quali testimoniano il ricorso ad una pratica ampiamente diffusa, soprattutto in corrispondenza delle zoccolature, funzionale a favorire un maggiore isolamento delle pitture dall'umidità.<sup>731</sup> La pellicola pittorica è caratterizzata da una superficie piuttosto grezza, i colori appaiono ben aderenti, nonostante lo stato di conservazione non ottimale, mentre la resa delle componenti decorative, per quanto puntuale, risulta poco precisa e non sempre accurata.

**Fig. 180** *Domus 4*. Ambiente 38. Parete E, frammenti ceramici inglobati nello strato preparatorio
