**UNIVERSITÀ DEGLI STUDI DI MESSINA**  
**DIPARTIMENTO DI CIVILTÀ ANTICHE E MODERNE**  
**Dottorato di Ricerca in Scienze Umanistiche**  
*Curriculum Archeologia e Storia Antica*  
**XXXVII CICLO**  
SSD L-ANT/07

**La pittura parietale d'età imperiale nella Sicilia orientale.**  
**Il caso studio di Taormina (ME)**

Dottoranda: Claudia Casella

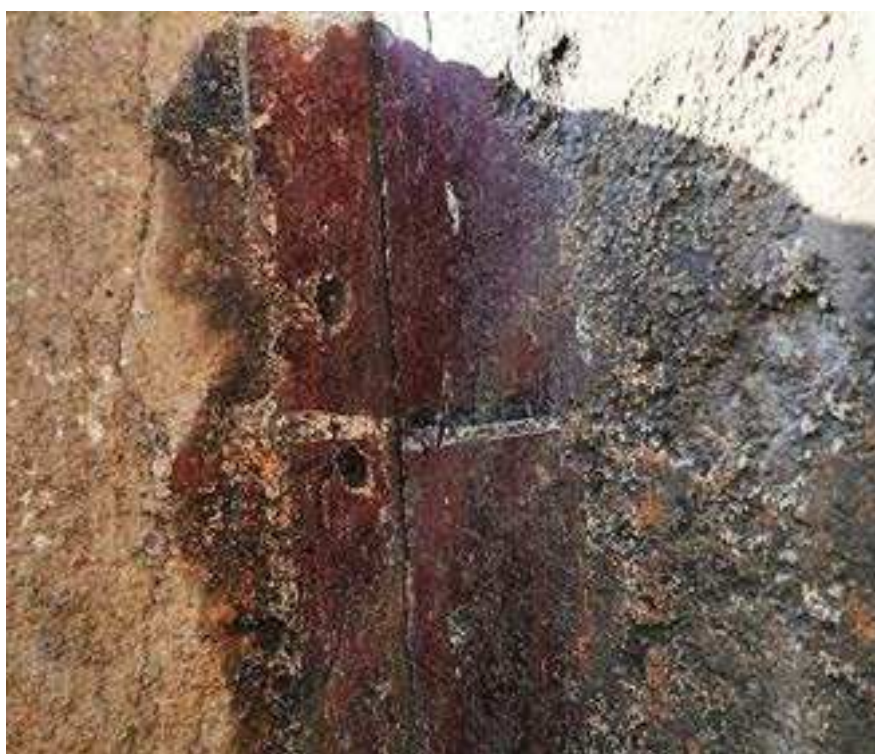
**Fig. 181** *Domus 4*. Ambiente 38. Parete E, particolare dei due fori in corrispondenza del margine meridionale della zoccolatura.

A proposito del lavoro delle maestranze, all'estremità della parete orientale si documenta la presenza di due fori (**Fig. 181**), uno dei quali in corrispondenza di un listello, che potrebbero essere pertinenti all'uso di chiodi per la realizzazione di linee

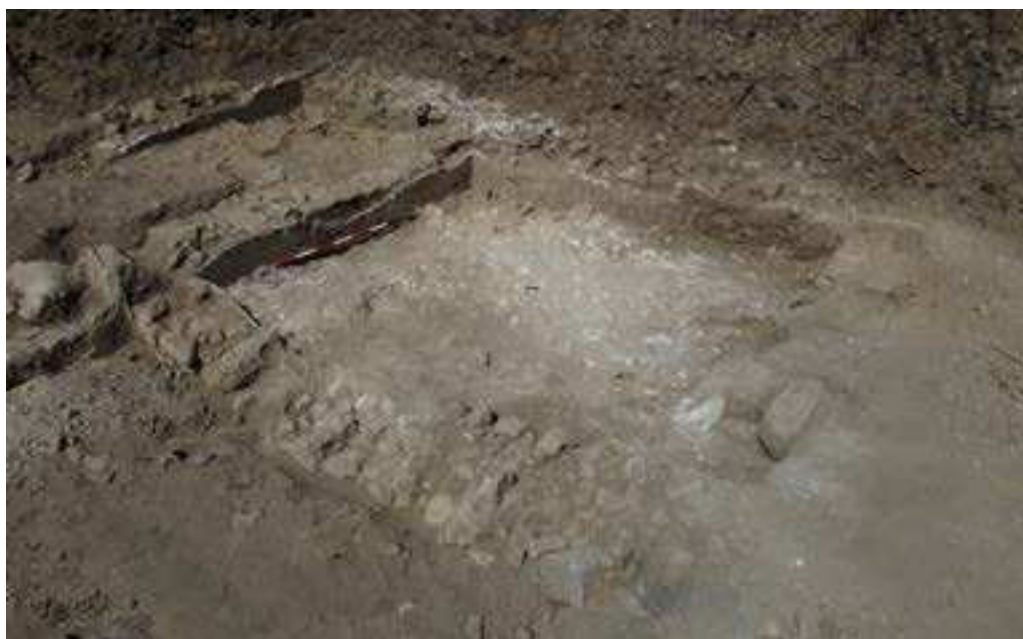
**Fig. 182** *Domus* 4, Ambiente 38. Frammenti di intonaco in US 338.

Ulteriori attestazioni pittoriche in stato frammentario provengono, inoltre, dalla sequenza stratigrafica indagata nell'Ambiente 38 (**Fig. 182**).

La composizione degli strati intercettati ne ha suggerito un'interpretazione non quale esito di crolli ma piuttosto di accumulo, verosimilmente, connessi ad un'azione di scarico di materiali da costruzione operata in antico. Ciò concorre a rendere più complessa la ricostruzione delle dinamiche occorse nel vano e, al contempo, la lettura ed interpretazione dei frammenti pittorici rinvenuti.

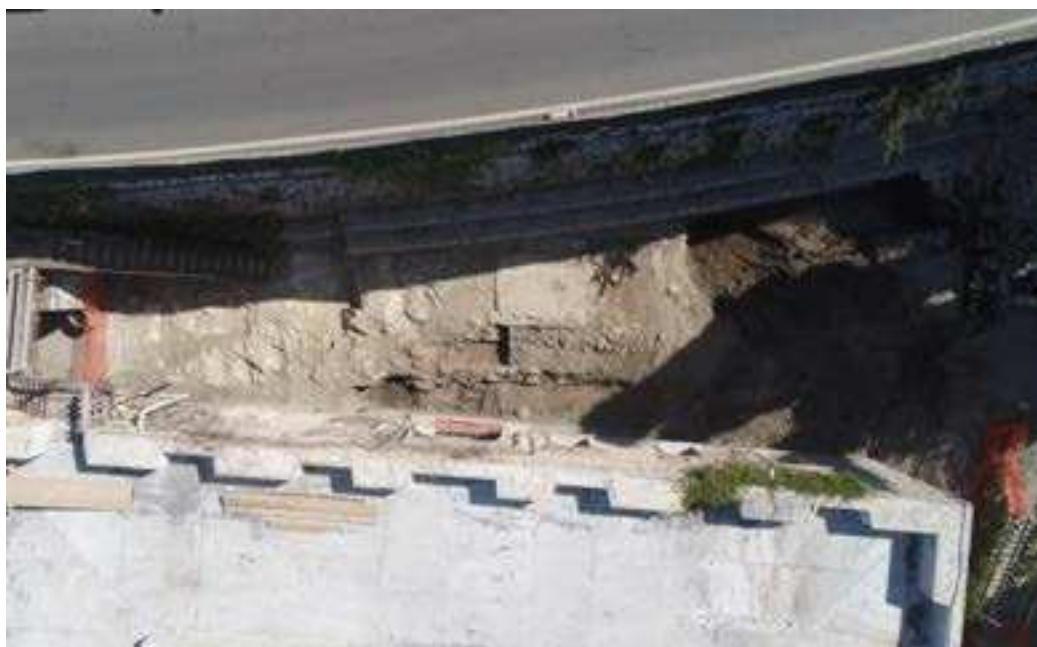
**Fig. 184** *Domus 3*. Ambienti intercettati nello spazio a Sud della struttura alberghiera (Archivio fotografico UniMe).

Le attività di scavo in corrispondenza degli ambienti meridionali della struttura alberghiera sono state avviate negli anni 2016-2017, per poi essere riprese nel 2020,<sup>746</sup> quando è stato possibile continuare fino al raggiungimento del banco di roccia. In questi stessi anni, inoltre, si è proseguito anche verso Sud, in corrispondenza dell'area esterna, antistante l'Hotel, tra il muro perimetrale meridionale dello stesso ed il muro di terrazzamento di Via Pirandello (**Fig. 184**), arrivando - a conclusione delle attività - ad intercettare complessivamente 13 ambienti pertinenti alla porzione più meridionale della *domus*.

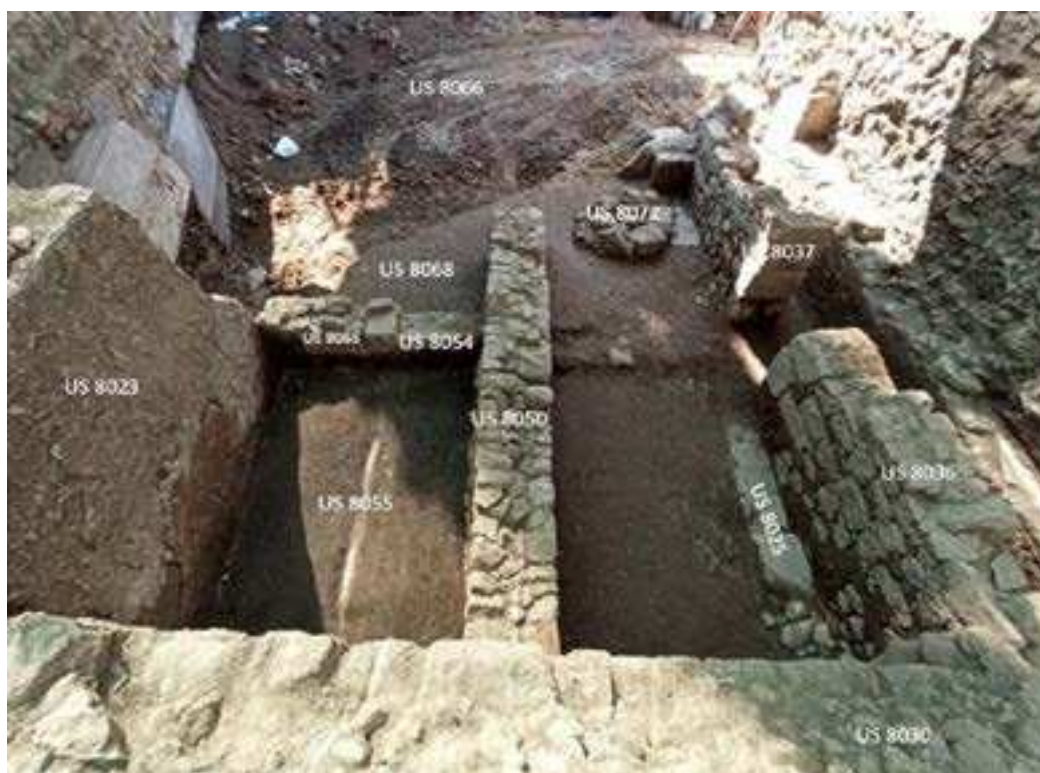
**Fig.188** Ambiente 9 visto da E, con il setto murario US 8050 (da Archivio fotografico UniMe)

Al momento del rinvenimento il vano si presentava diviso in due da un setto murario con andamento E-O (US 8050) pertinente alla fase di occupazione più tarda della casa (**Fig. 188**). La presenza del muro ha determinato due situazioni stratigrafiche differenti: a N di questo, infatti, è stata intercettata una sequenza stratigrafica pertinente all'occupazione medievale dell'abitazione (UUSS 8034, 8070, 8064); a S, diversamente, uno strato di crollo, composto da pietre e tegole (US 8049), che copriva lo strato di ultima frequentazione del vano (US 8053), caratterizzato da cospicue tracce di combustione e numerosi frammenti ceramici.

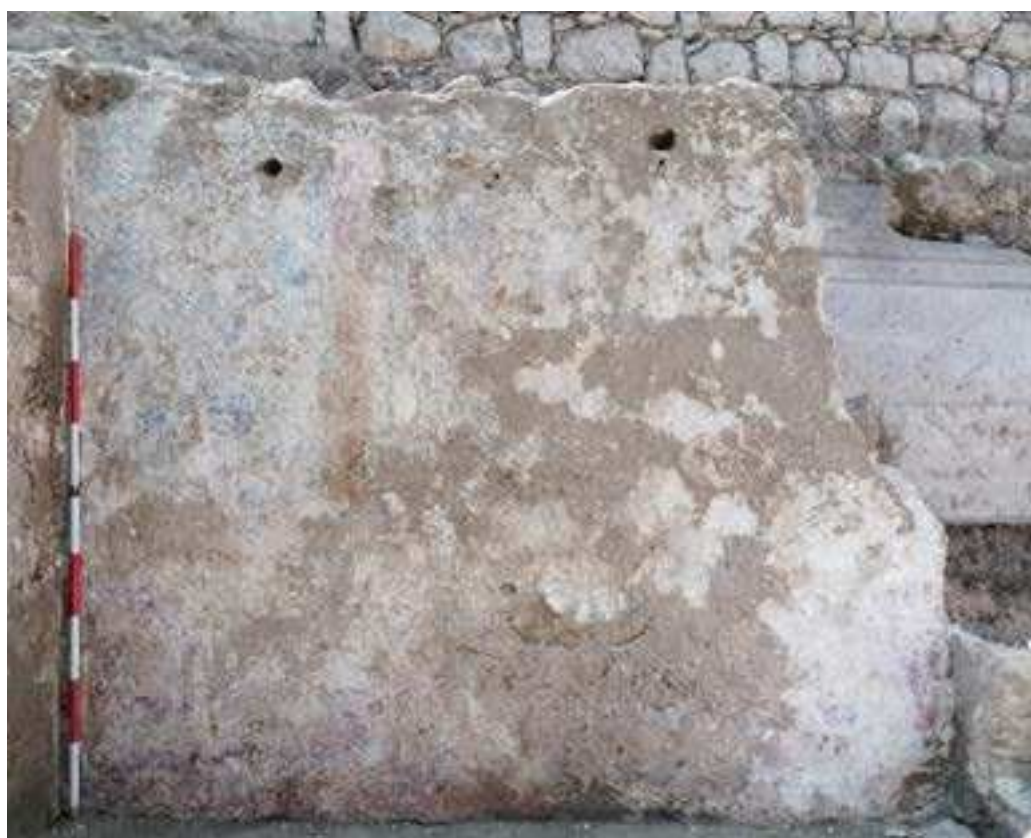
**Fig. 189** Ambiente 9. Pitture *in situ*, perimetrale meridionale (US 8023).

Le pitture che, originariamente, decoravano l'ambiente sono ancora visibili - solo parzialmente - in corrispondenza del muro di delimitazione meridionale (US 8023), il quale si conserva in elevato per un'altezza di ca. m 1,80 (Fig. 160).

Sulla base delle stesse è stato possibile ricostruire uno schema decorativo strutturato secondo l'usuale tripartizione orizzontale della parete, del quale si conservano zoccolatura e zona mediana (**TAV LXV**).

La prima, con fondo viola, è preceduta da un basso plinto, delimitato da un sottile listello bianco e decorato da un motivo con spruzzature in giallo. La zoccolatura, invece, delimitata alle estremità da due bande, delle quali rimane solo qualche traccia di colore verdemare, era ripartita in due ampi pannelli ed uno stretto interpannello centrale mediante due bande di colore blu, profilate da listelli bianchi.

In alto, invece, a chiusura della zoccolatura si trovava una banda di colore giallo ocra. Ulteriori bande della stessa tonalità, disposte verticalmente, delimitavano esternamente la zona mediana, caratterizzata dal fondo di colore blu, ed operavano anche una tripartizione interna dello spazio-parete. Le bande gialle, molto mal conservate, mostrano, in diversi punti, un viraggio al rosso (**Fig. 190**), probabilmente causato dall'esposizione ad una fonte di calore, confermando ulteriormente l'ipotesi dell'incendio. L'ocra gialla, infatti, a base di goethite ( $\alpha\text{-FeO OH}$ ), quando sottoposta a riscaldamento vira all'ocra rossa, a base di ematite ( $\alpha\text{-Fe}_2\text{O}_3$ ).<sup>750</sup>

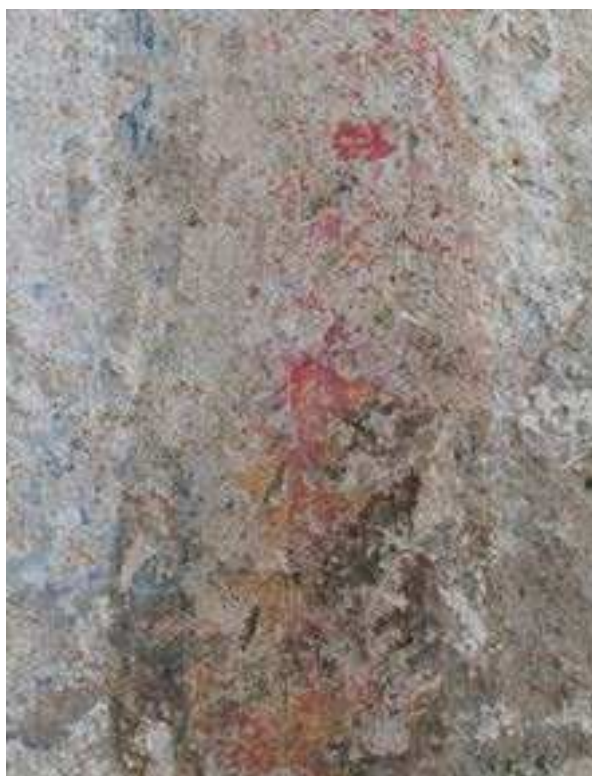
**Fig. 190** Ambiente 9, parete S. Tracce di viraggio dell'ocra gialla all'ocra rossa

<sup>750</sup> Il fenomeno trova numerosi riscontri nei centri campani, a causa delle elevate temperature raggiunte nel 79 d.C. (350-400 °C) a seguito dell'eruzione del Vesuvio. Si vedano a titolo esemplificativo KNUUTINEN *et alii* 2007, pp. 13-14; SECCO *et alii* 2021.

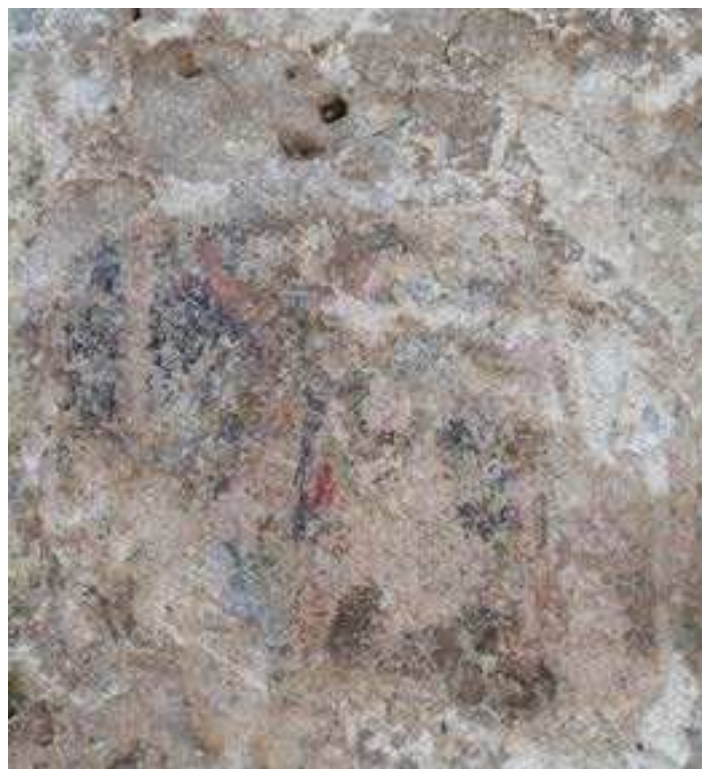
**Fig. 192** Ambiente 9, parete S. Dettaglio del soggetto figurato posto al centro della zona mediana.

Nella zona mediana, al centro del pannello centrale, si documentano le tracce di un elemento figurato, probabilmente un soggetto stante, fluttuante nel blu del fondo, il cui incarnato è realizzato nei toni tenui del rosa che fanno propendere per l'identificazione di un soggetto femminile, con lumeggiature in rosso-bruno. La figura sembra vestire una tunica e presentare il braccio destro alzato. In basso, invece, in corrispondenza dei piedi, si distinguono alcune pennellate dall'andamento circolare, realizzate in

differenti tonalità di blu, le quali potrebbero essere interpretate come onde del mare o una nuvola. In secondo piano, invece, sulla sinistra si distingue parte di un fusto di colonna (**Fig. 191**)

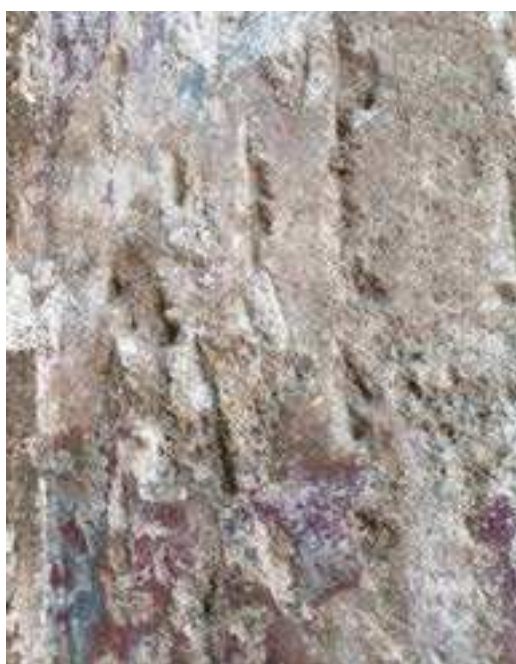
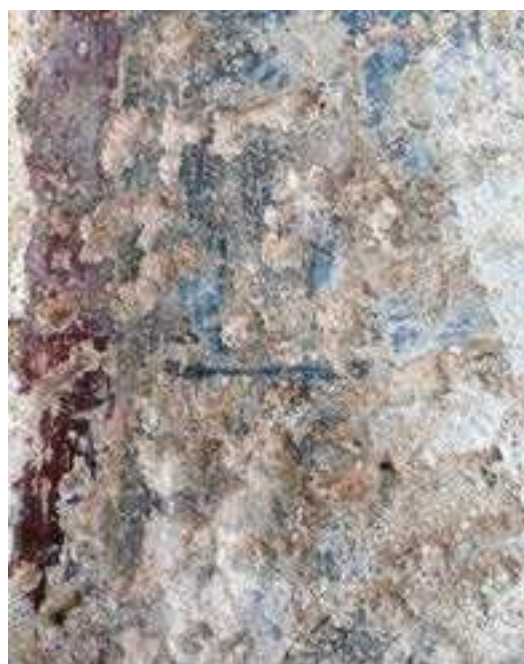
**Fig. 191** Tracce di martellatura in corrispondenza dell'originaria fase pittorica (US 8023).

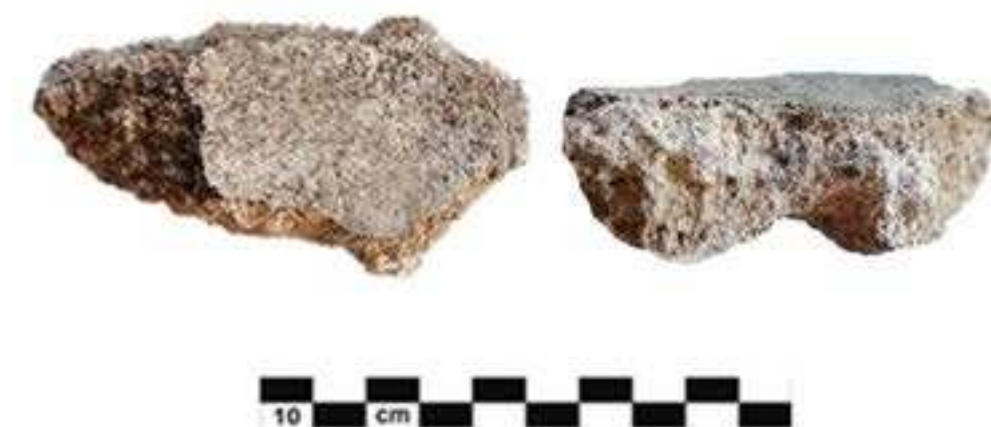
**Fig. 194** Frammento pittorico da US 8053.

Gli intonaci, tuttavia, si presentano in pessimo stato di conservazione, privi di pellicola pittorica ed in condizione fortemente frammentaria (**Fig. 194**). Le esigue attestazioni che preservano ancora la pellicola pittorica, sebbene mal conservata, sembrano attestare la presenza di un fondo di colore bianco, fortemente alterato dalle consistenti tracce di bruciato.

Dall'osservazione autoptica del *tectorium* la preparazione appare grossolana, con inclusi dalla granulometria piuttosto consistente. Non si documentano mai più di due strati preparatori, con spessori contenuti, dato che confermerebbe la pertinenza dei frammenti alla seconda fase pittorica.

Il primo strato, di colore bianco, ha uno spessore che si aggira intorno ai cm 0,2, mentre il secondo, di colore bianco-grigiastro, ha uno spessore max di cm 2,1.

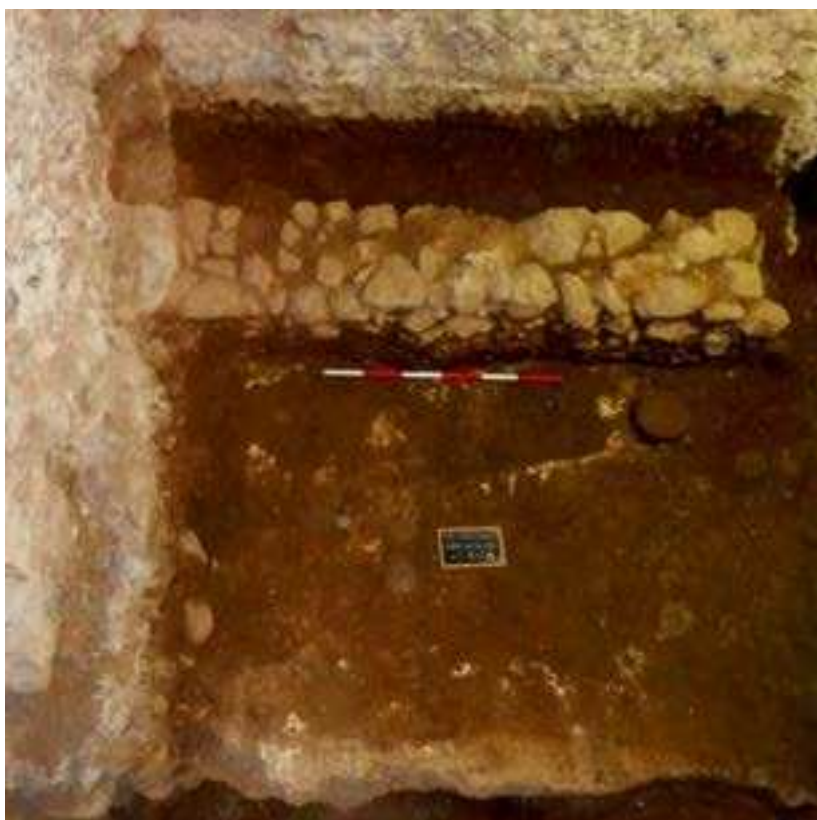
**Fig. 196** Piano pavimentale (US 5126) con colonna circolare *in situ* e traccia pseudo-trapezoidale.

A N del muro US 144 lo strato di ultima frequentazione (US 5125) a contatto con un piano pavimentale in calce (US 5126), era caratterizzato da frammenti di intonaco, tegole, frammenti ceramici e tessere di mosaico.

In corrispondenza del piano, inoltre, si documenta la presenza di un mattone circolare di colonna *in situ* e, a poca distanza da USM 144, una traccia di forma pseudo-trapezoidale, interpretata come negativo di una struttura della quale, tuttavia, non si rileva in crollo alcuna delle componenti.

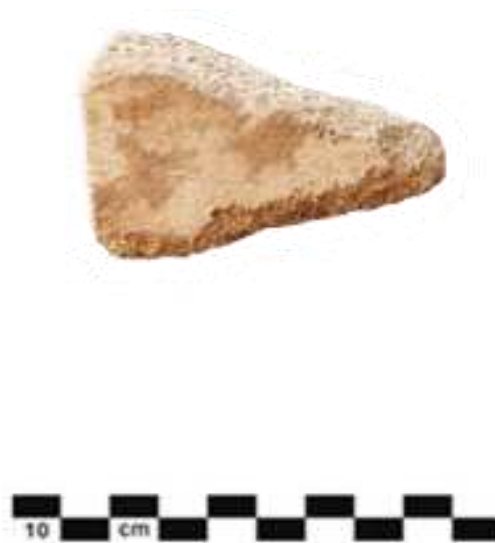
**Fig. 197** Frammento con linee incise con compasso (US 5125)

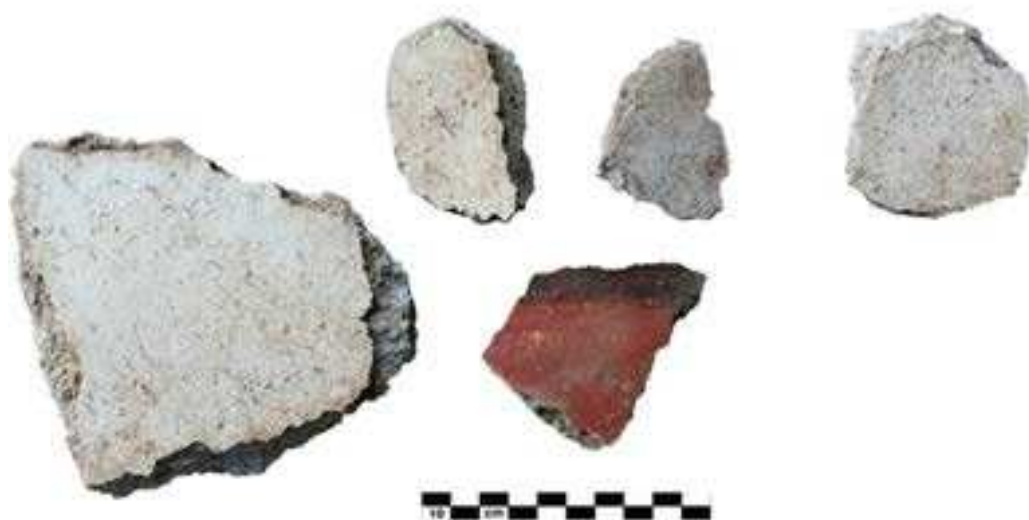
**Fig. 199** Frammenti pittorici US 5107

I pochissimi frammenti rinvenuti sono quasi tutti monocromi bianchi, eccezion fatta per un solo frammento bicromo rosso e nero (**Fig. 199**). Il *tectorium* presenta un buon livello di compattezza, con due soli strati: intonachino bianco (0,3 cm) e intonaco bianco-grigiastro con ciottolini (max 3 cm). Riguardo al trattamento della pellicola pittorica si osserva la medesima situazione già riscontrata per i frammenti rinvenuti sotto i livelli dell'Ambiente 2, ovvero un livello tecnico non molto elevato, nel caso del frammento bicromo ulteriormente provato dalle pennellate chiaramente visibili. La superficie è piuttosto rugosa ed opaca, interessata da incrostazioni e, anche in questo caso, si registra la presenza di una patina giallastra, ruvida al tatto.

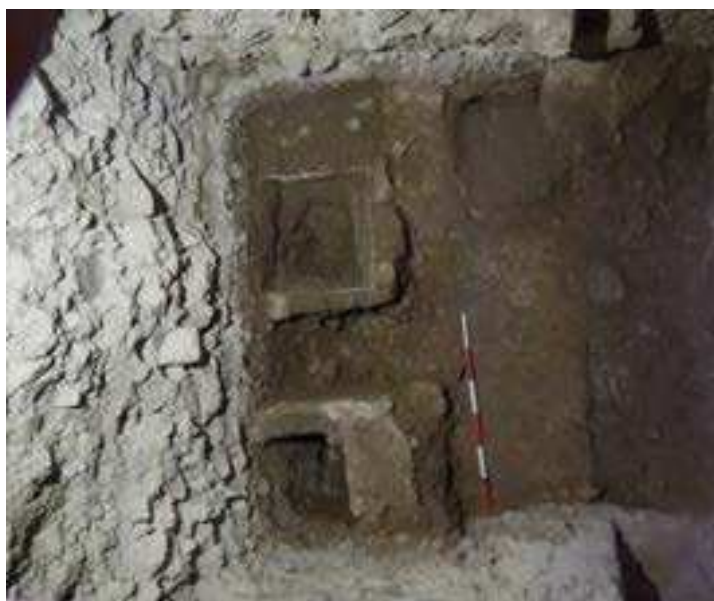
Fig. 201 Vista zenitale vaschette E ed O

Sotto il piano e la relativa preparazione in calce (US 5022), uno strato di accumulo (US 5110) ed uno di livellamento dell'area (US 5112), coprivano due più antichi apprestamenti di forma quadrangolare, denominati convenzionalmente Vaschette E ed O (**Fig. 201**), la cui funzione non è ancora chiara e dai quali riempimenti provengono alcuni frammenti di intonaco. Anche i due apprestamenti, rinvenuti al di sotto dei livelli della *domus*, sono pertinenti ad una fase di occupazione più antica dell'area.

I materiali rinvenuti all'interno delle due strutture, caratterizzate da una distinta sequenza stratigrafica, hanno consentito di ottenere un *terminus post quem* per la loro obliterazione; i frammenti ceramici rinvenuti nei rispettivi riempimenti, infatti, restituiscono una datazione a partire dal II secolo a.C., mentre quelli più tardi sono inquadrabili nel corso del I sec. a.C. Questo orizzonte cronologico costituisce, dunque, un *terminus ante quem* per la datazione degli intonaci.

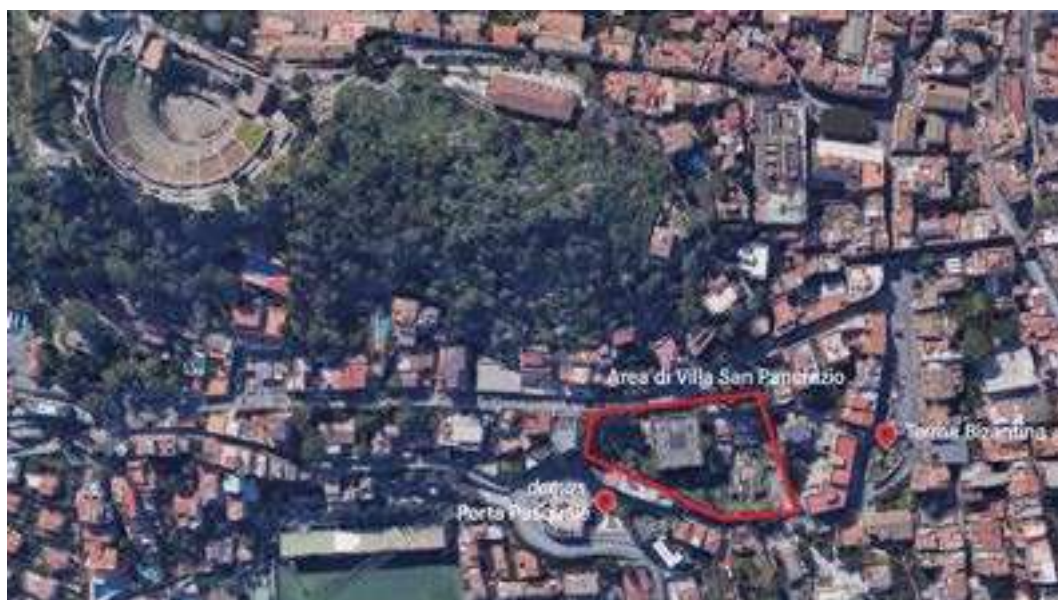
**Fig. 203** Ubicazione *Domus* Porta Pasquale e Terma Bizantina rispetto all'area di Villa San Pancrazio.

Valicando i confini dell'area di Villa San Pancrazio, sembra possibile riscontrare fenomeni simili anche in altri contesti rinvenuti nelle vicinanze (**Fig. 203**). Anche la costruzione della *Domus* di Porta Pasquale, infatti, sarebbe da inquadrare «verosimilmente nella ristrutturazione e nella pianificazione urbanistica degli anni immediatamente successivi alla deduzione della colonia augustea»,<sup>773</sup> sebbene non siano esplicitati i dati alla base di tale interpretazione. Altrettanto indicative di interventi messi in atto in questo torno di tempo sono le pitture frammentarie rinvenute in strati di livellamento nel contesto della cosiddetta Terma Bizantina e genericamente datate al I secolo d.C. Queste potrebbero essere pertinenti a quei contesti domestici dei quali si menziona l'esistenza, tuttavia, genericamente definiti d'età repubblicana e della prima e media età imperiale.<sup>774</sup>
